**COMUNE DI GUSSOLA  
PROVINCIA DI CREMONA  
PIANO ELIMINAZIONE BARRIERE ARCHITETTONICHE - PEBA**

**DOCUMENTO STRATEGICO**

**marzo 2023**

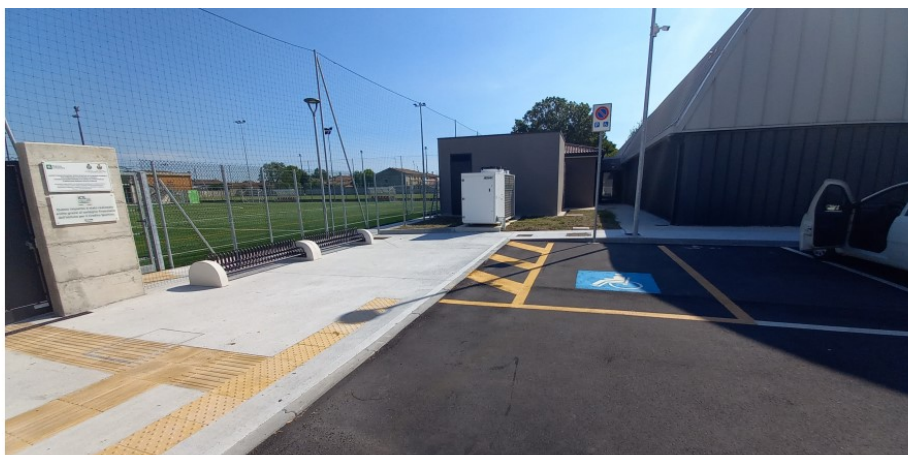
Figura 8 Estratto scheda di ricognizione

Accesso alla sala civica

Descrizione parcheggio:  
Numero parcheggi riservati:  
Segnalazione del parcheggio riservato:  
Collegamento parcheggio-percorso:

di testa  
2  
a terra e su palo  
marciapiede

Tipo di pavimentazione:  
Dislivello:  
Ostacoli:  
Tipologia ostacoli:

asfalto, cemento  
assente  
no  
-

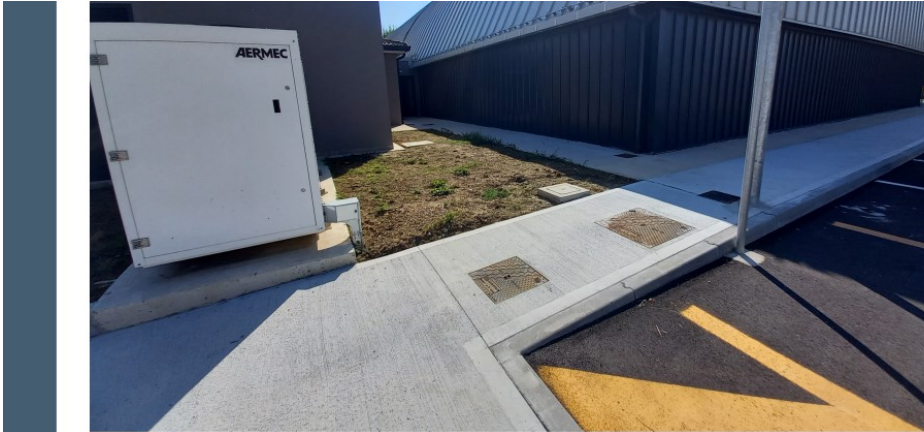
Figura 9 Estratto scheda di ricognizione

Lo spazio adiacente alla porta di ingresso è complanare e con una profondità  $\geq 150$  cm? si

La larghezza utile di passaggio (LUP) della porta d'accesso è almeno uguale o superiore a 90 cm? si

Dislivello di ingresso: no  
 Tipologia superamento: -

Presenza campanello con videocitofono: si

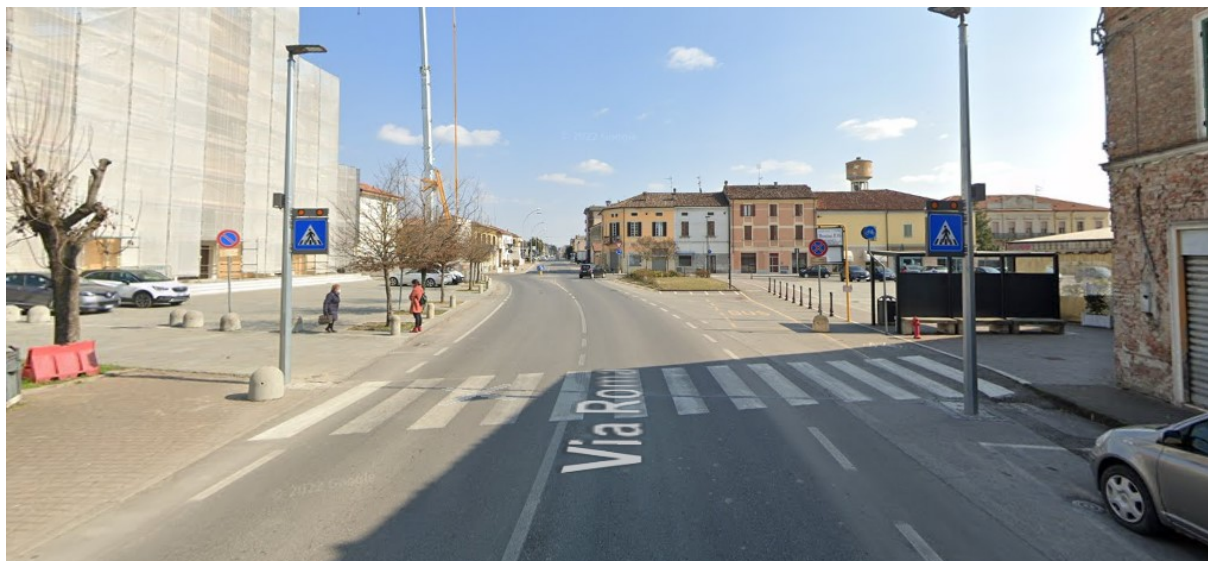
Figura 24 Fermate TPL

Presenza di banchina:	no
Presenza di pensilina:	solo sul lato sud
Attraversamento pedonale:	si
Presenza di dispositivi acustici o tattili:	no

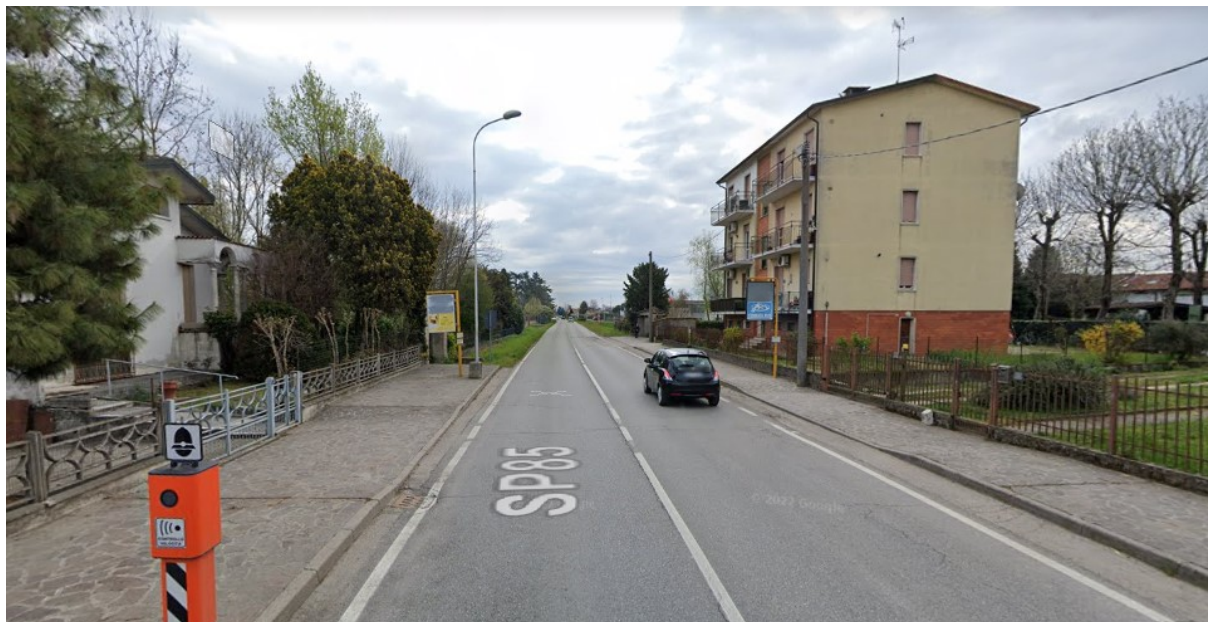
Figura 25 Fermate TPL

Presenza di banchina:	si
Presenza di pensilina:	no
Attraversamento pedonale:	no
Presenza di dispositivi acustici o tattili:	no

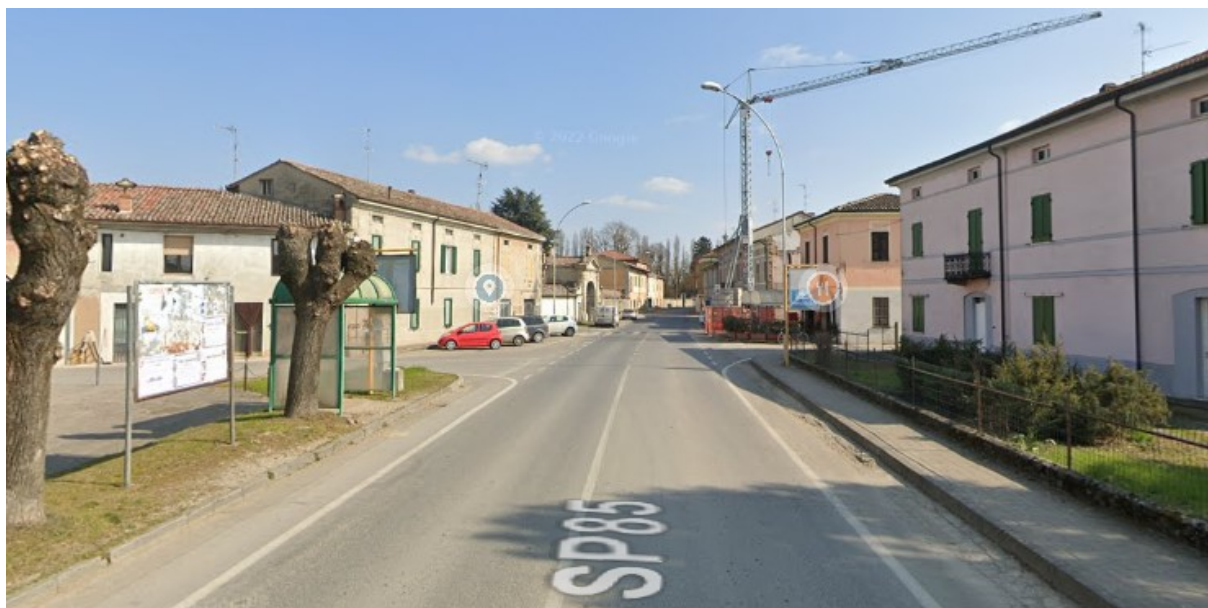
Figura 26 Fermate TPL

Presenza di banchina:	si (inadeguata per pavimentazione e dimensioni)
Presenza di pensilina:	solo lato nord
Attraversamento pedonale:	no
Presenza di dispositivi acustici o tattili:	no

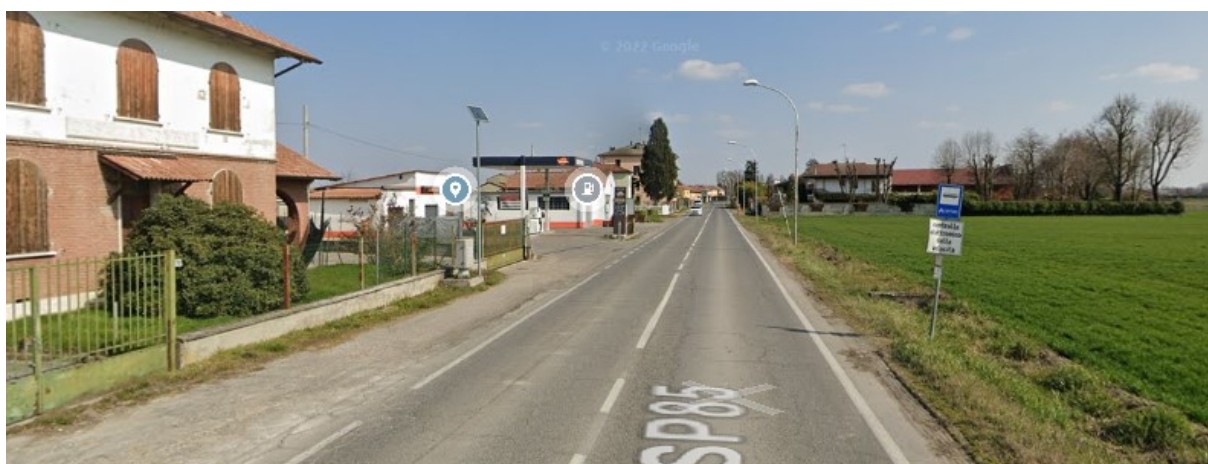
Figura 27 Fermate TPL

Presenza di banchina:	no
Presenza di pensilina:	no
Attraversamento pedonale:	no
Presenza di dispositivi acustici o tattili:	no

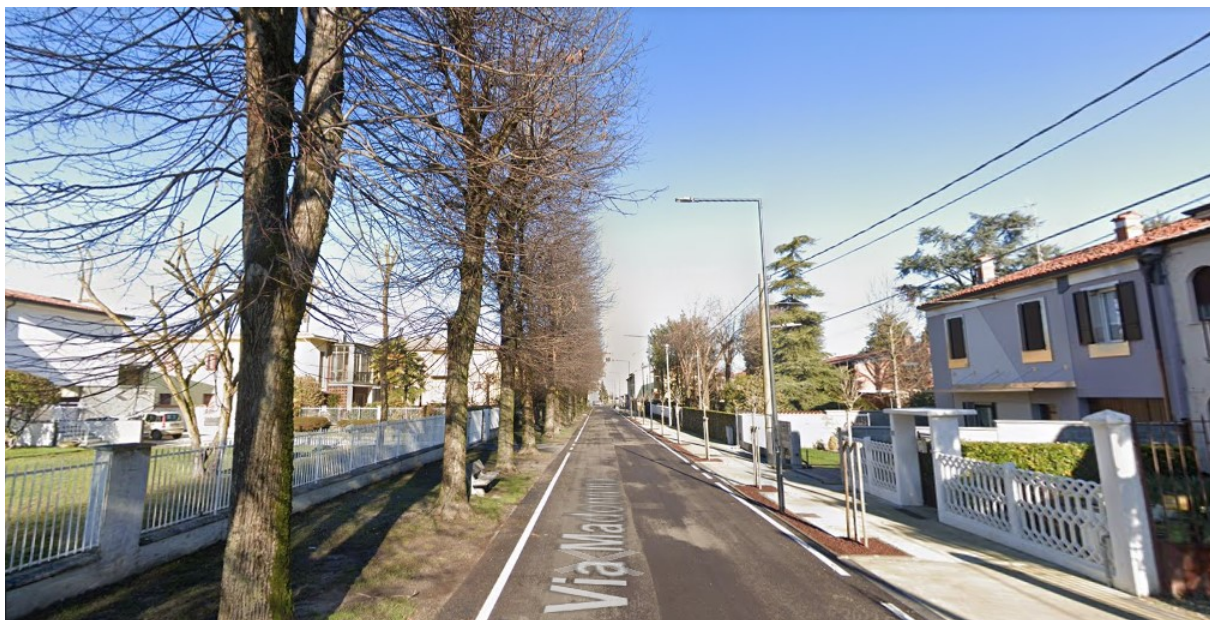
Figura 28 via Madonnina

A nord della piazza Comaschi e fino al cimitero, al momento non esiste un percorso pedonale o ciclabile protetto, fatta eccezione per alcuni tratti di dimensione inadeguata, tuttavia questa direttrice è oggetto di progettualità specifica da parte del Comune. La prima ipotesi progettuale individua un percorso che raggiunge il cimitero comunale non percorrendo la via Garibaldi, che anche a causa della struttura urbana non può essere usata a questo scopo, ma bensì attraverso la via Berlinguer, la via Dossi e la via Garibaldi. Questa scelta è supportata dalla localizzazione sulla via Belinguer di altri servizi urbani come l'ufficio postale e la stazione dei Carabinieri, oltre al nuovo Parco urbano in via di realizzazione in via Europa.

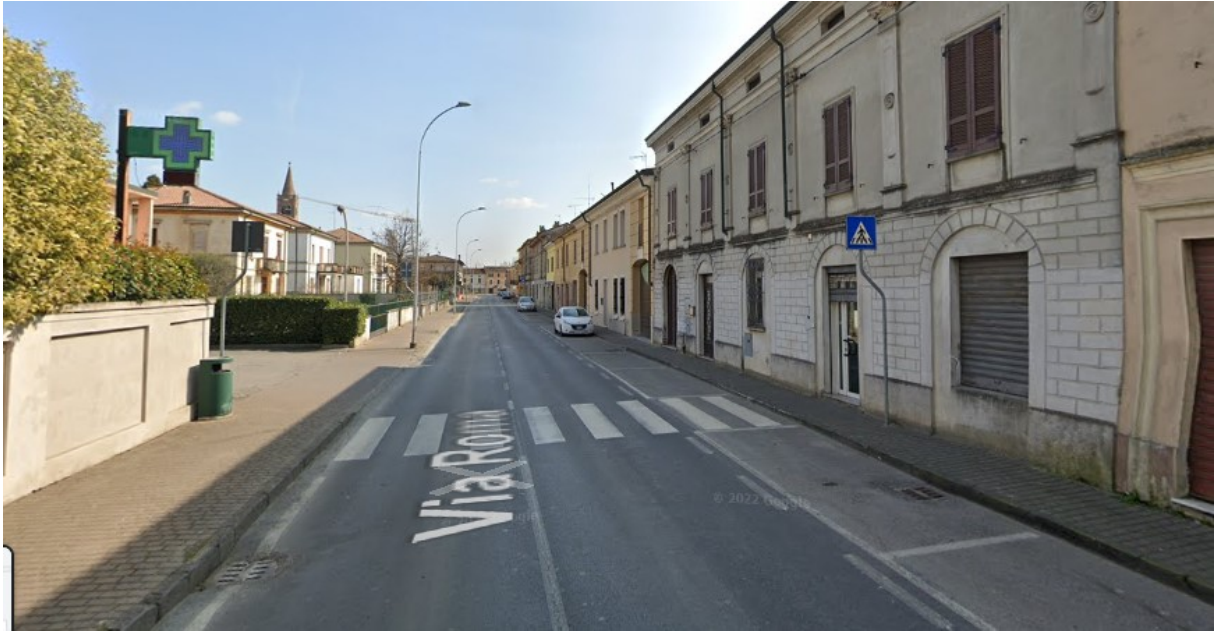
Figura 30 via Roma

- L'asse est/ovest che insiste sulla Sp 85 si sviluppa sulla via Roma, ad ovest della piazza Comaschi ed è caratterizzato da una situazione non omogenea che alterna ampi marciapiedi in autobloccanti a marciapiedi di sezione ai minimi di legge, ancora a stretti passaggi solo su un lato. Anche in questo caso il Comune intende sviluppare una progettualità specifica per realizzare un percorso adeguato. Ad est della piazza Comaschi, lungo la via XX Settembre sono presenti due marciapiedi che presentano per quasi tutta la loro estensione dimensioni adeguate ad ospitare in sicurezza le utenze più vulnerabili, anche se sono privi di rampe in corrispondenza degli attraversamenti pedonali. Sul lato sud, tra la via XXV Aprile e la piazza, è altresì presente una pista ciclabile in carreggiata delimitata da apposita segnaletica orizzontale.

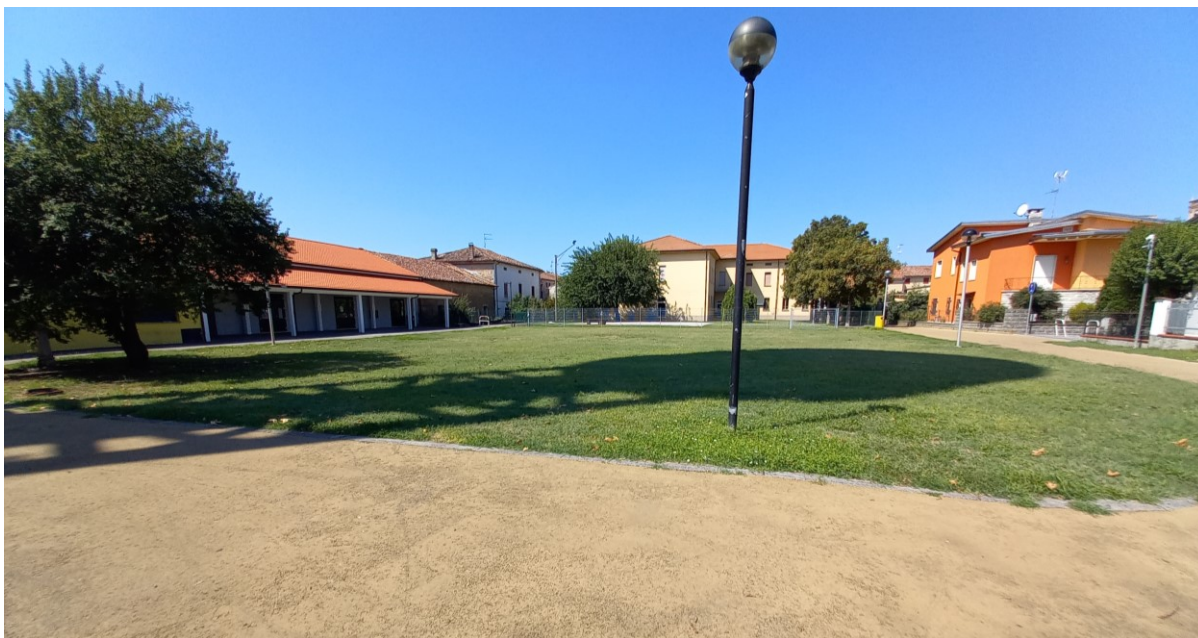
Figura 32 Parco urbano Municipio - Centro Sportivo

configura come un esempio virtuoso di come la costruzione della città può influire sulle abitudini degli spostamenti della popolazione. I percorsi all'interno del parco sono privi di barriere architettoniche e di segnaletica specifica per ipovedenti

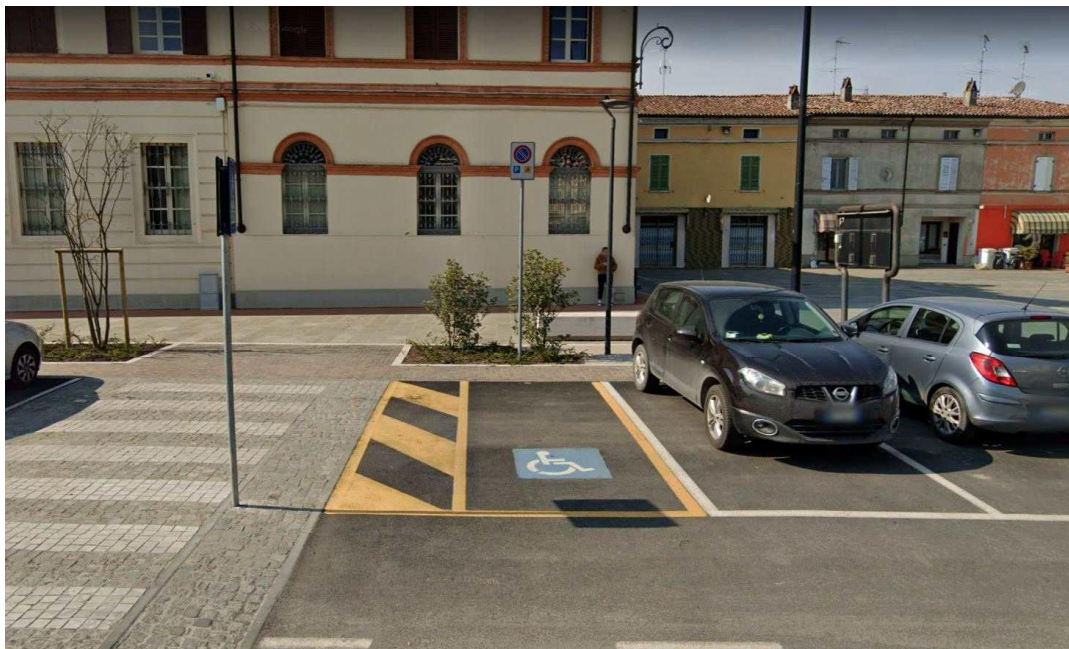
Dettaglio parcheggio

Descrizione parcheggio:	di testa
Numero parcheggi riservati:	3
Segnalazione del parcheggio riservato:	a terra e su palo
Collegamento parcheggio-percorso:	complanare
Tipologia del percorso parcheggio-edificio:	marciapiede
Tipo di pavimentazione:	autobloccanti, lastre in pietra
Dislivello:	assente

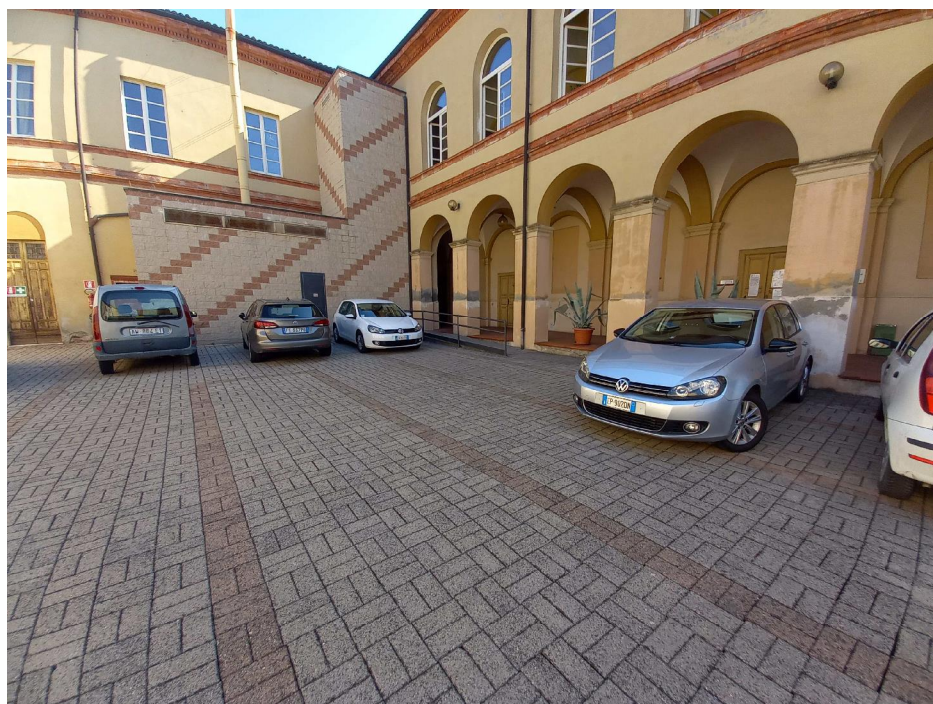
Ingresso al Municipio tramite rampa

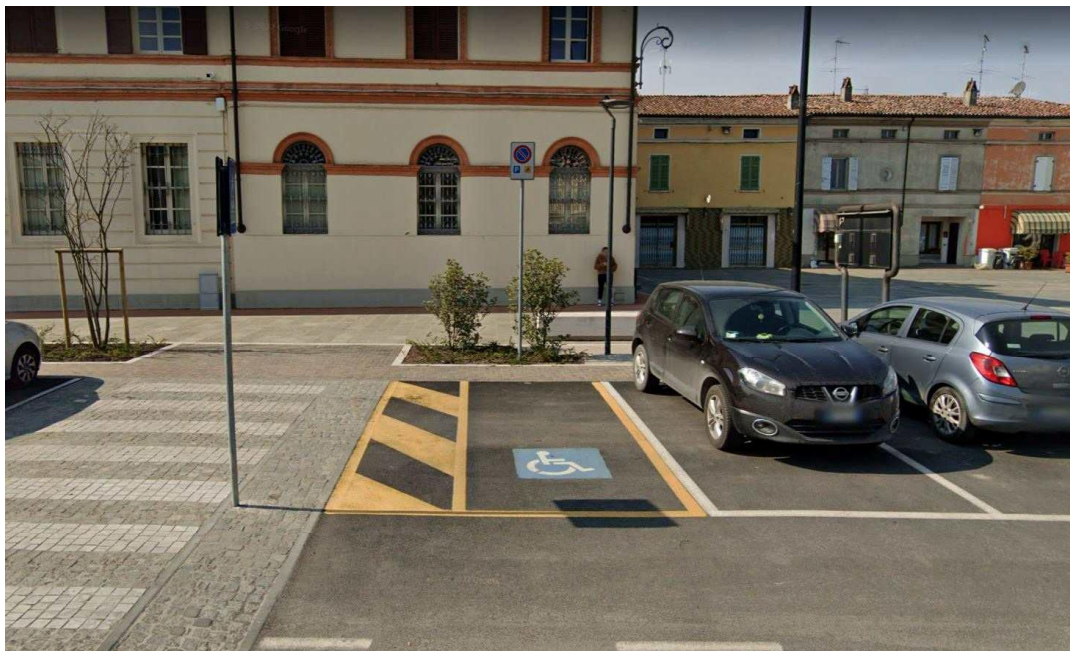
Dettaglio parcheggio

Descrizione parcheggio:	di testa
Numero parcheggi riservati:	3
Segnalazione del parcheggio riservato:	a terra e su palo
Collegamento parcheggio-percorso:	complanare
Tipologia del percorso parcheggio-edificio:	marciapiede
Tipo di pavimentazione:	autobloccanti, lastre in pietra
Dislivello:	assente

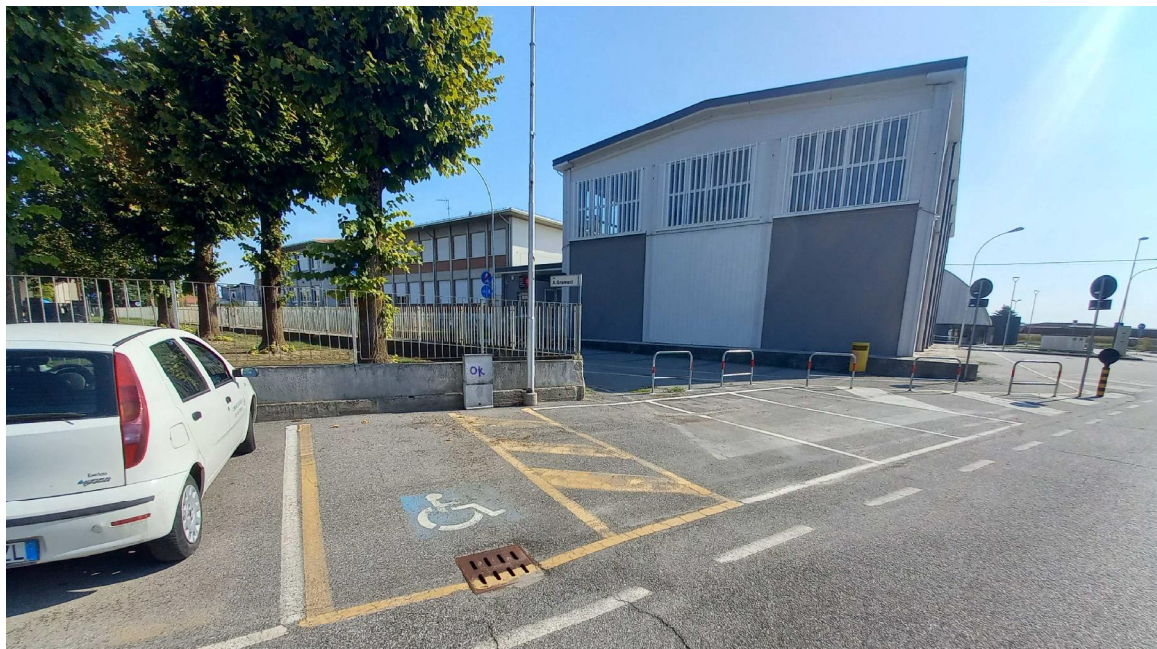
Dettaglio parcheggio

Descrizione parcheggio:	di testa
Numero parcheggi riservati:	1
Segnalazione del parcheggio riservato:	a terra
Collegamento parcheggio-percorso:	complanare
Tipologia del percorso parcheggio-edificio:	nessun marciapiede
Tipo di pavimentazione:	asfalto, pavimentazione con beole
Dislivello:	assente

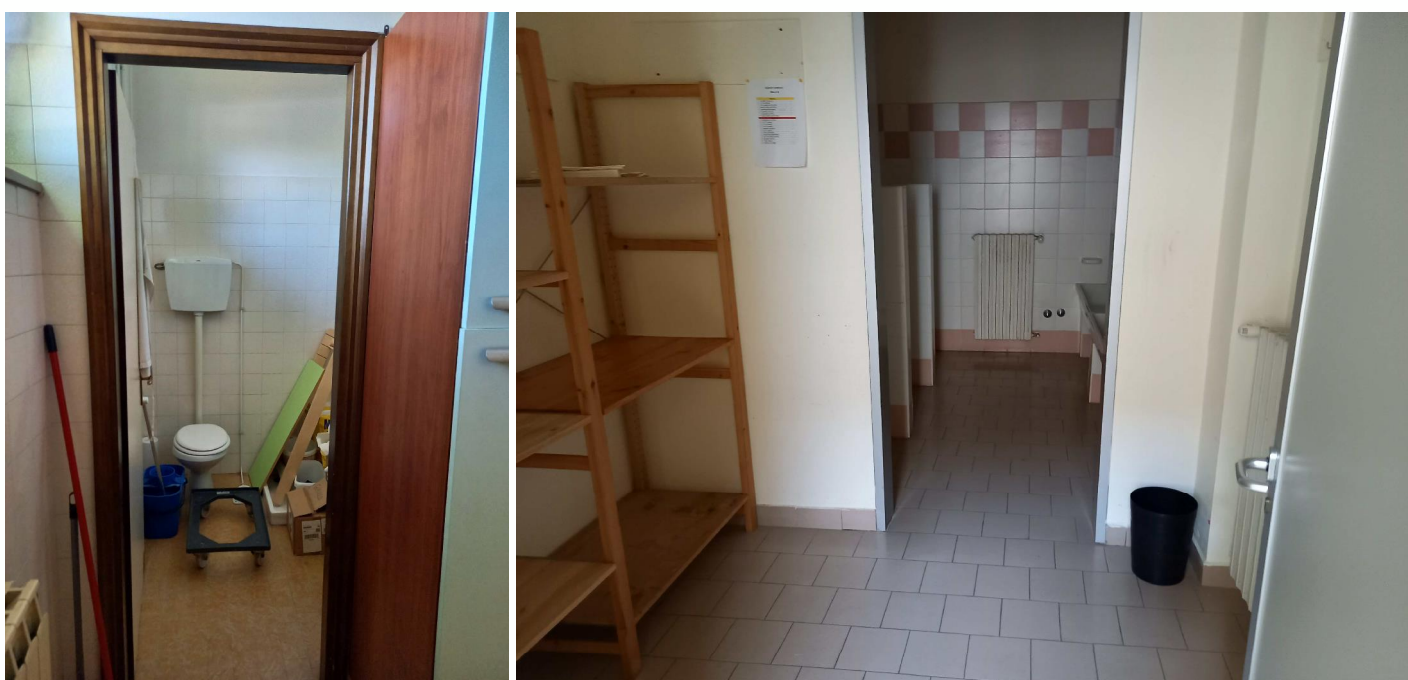
Dettaglio delle porte che necessitano un intervento di adeguamento

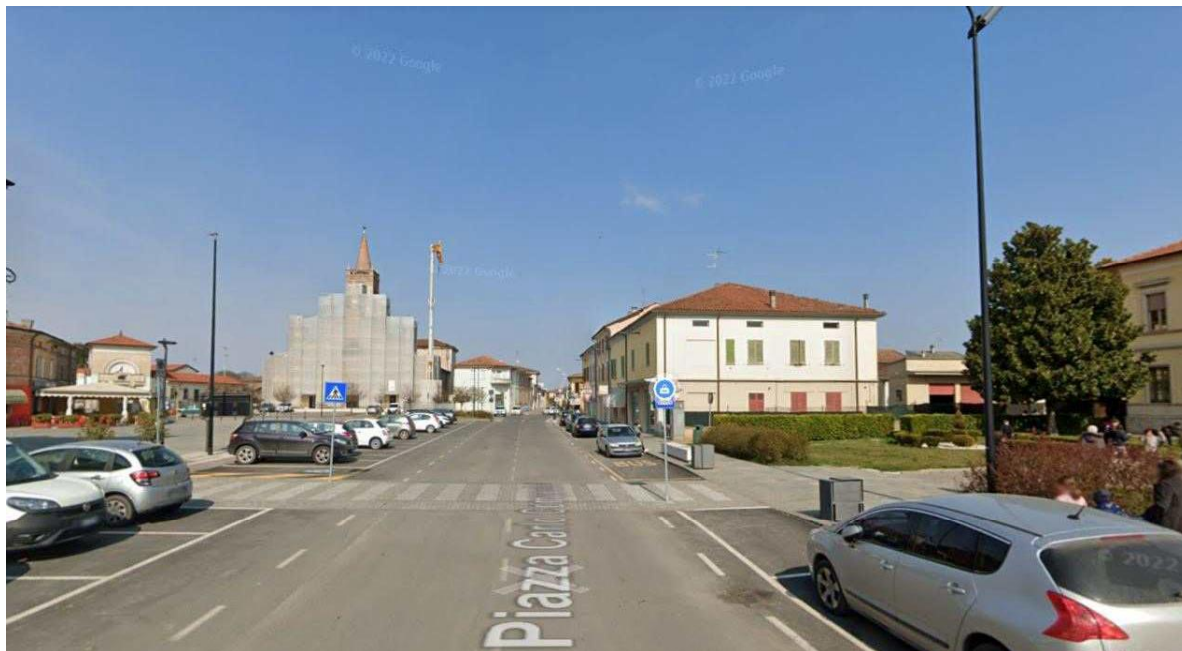
Dettaglio parcheggio

Descrizione parcheggio:	di testa
Numero parcheggi riservati:	3 (in comune con il municipio)
Segnalazione del parcheggio riservato:	a terra e su palo
Collegamento parcheggio-percorso:	complanare
Tipologia del percorso parcheggio-edificio:	marciapiede
Tipo di pavimentazione:	autobloccanti, lastre in pietra
Dislivello:	assente

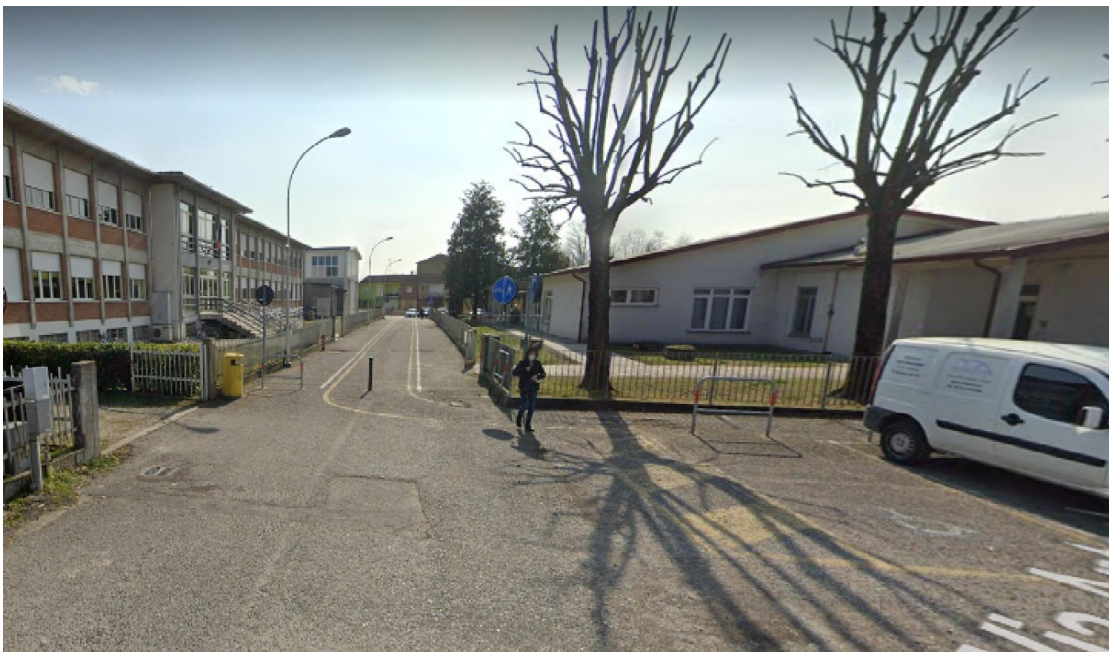
Descrizione parcheggio:	di testa
Numero parcheggi riservati:	1
Segnalazione del parcheggio riservato:	a terra
Collegamento parcheggio-percorso:	nessun marciapiede
Tipo di pavimentazione:	asfalto
Dislivello:	assente

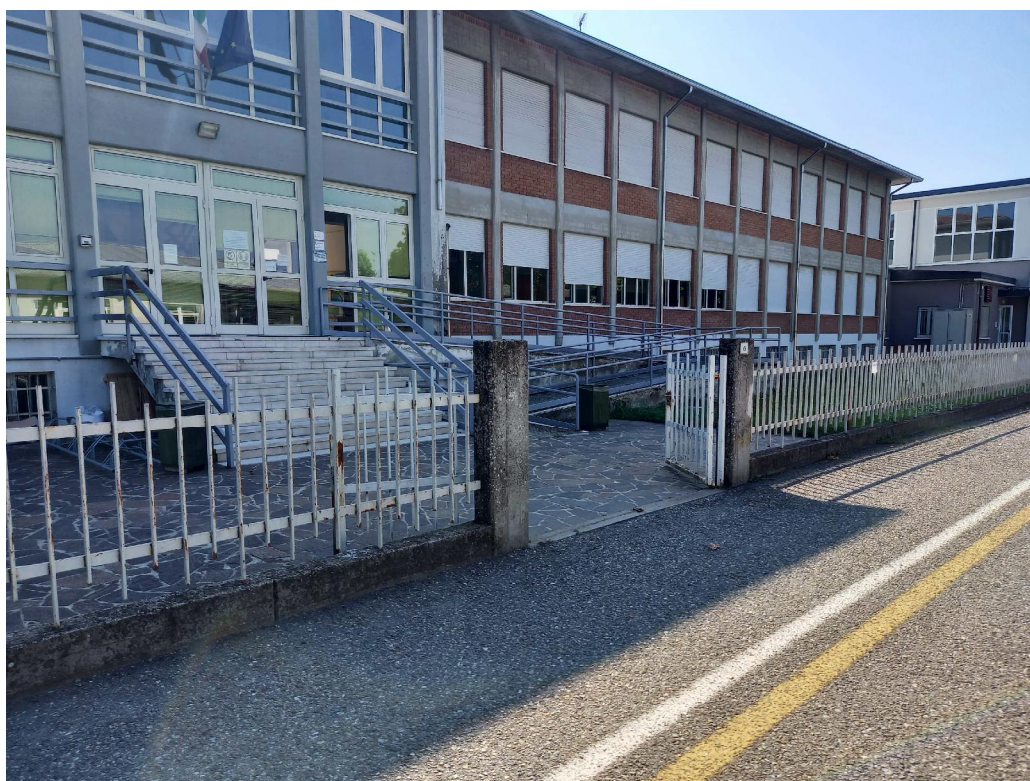
Ingresso alla Scuola Secondaria

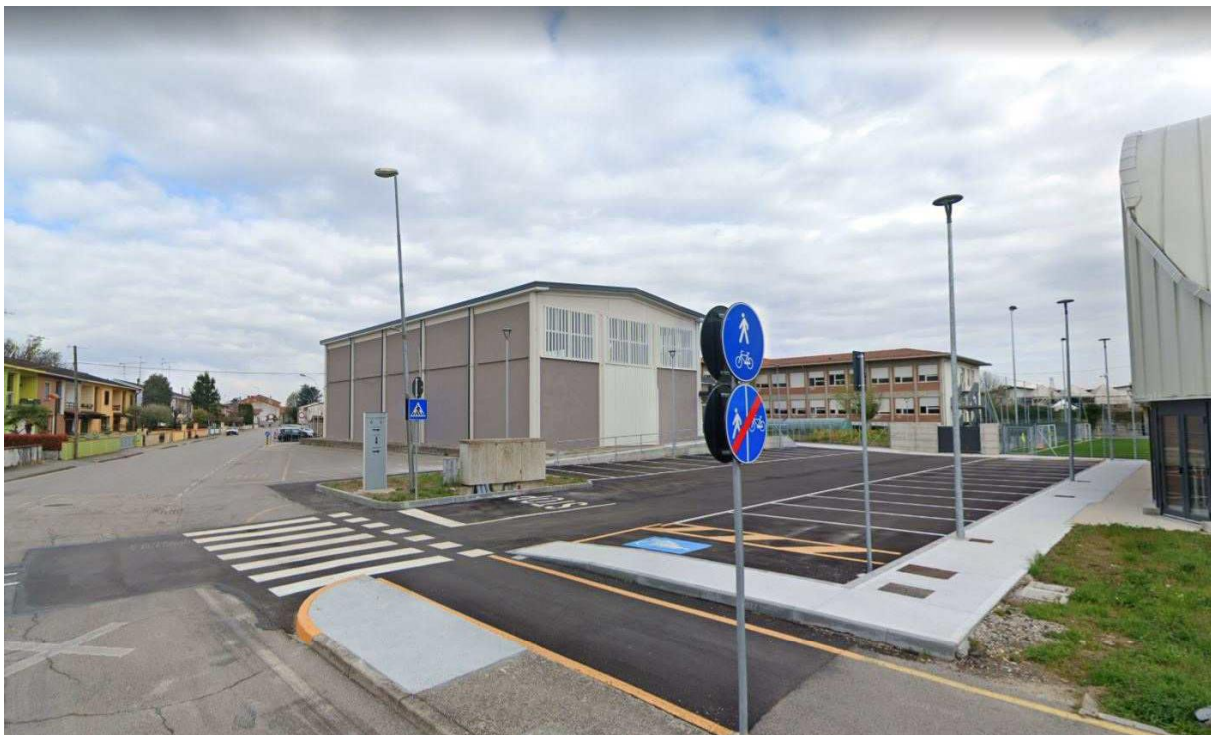
Dettaglio parcheggio

Descrizione parcheggio:	di testa
Numero parcheggi riservati:	1, in comune con la scuola secondaria
Segnalazione del parcheggio riservato:	a terra
Collegamento parcheggio-percorso:	marciapiede
Tipo di pavimentazione:	asfalto
Dislivello:	assente

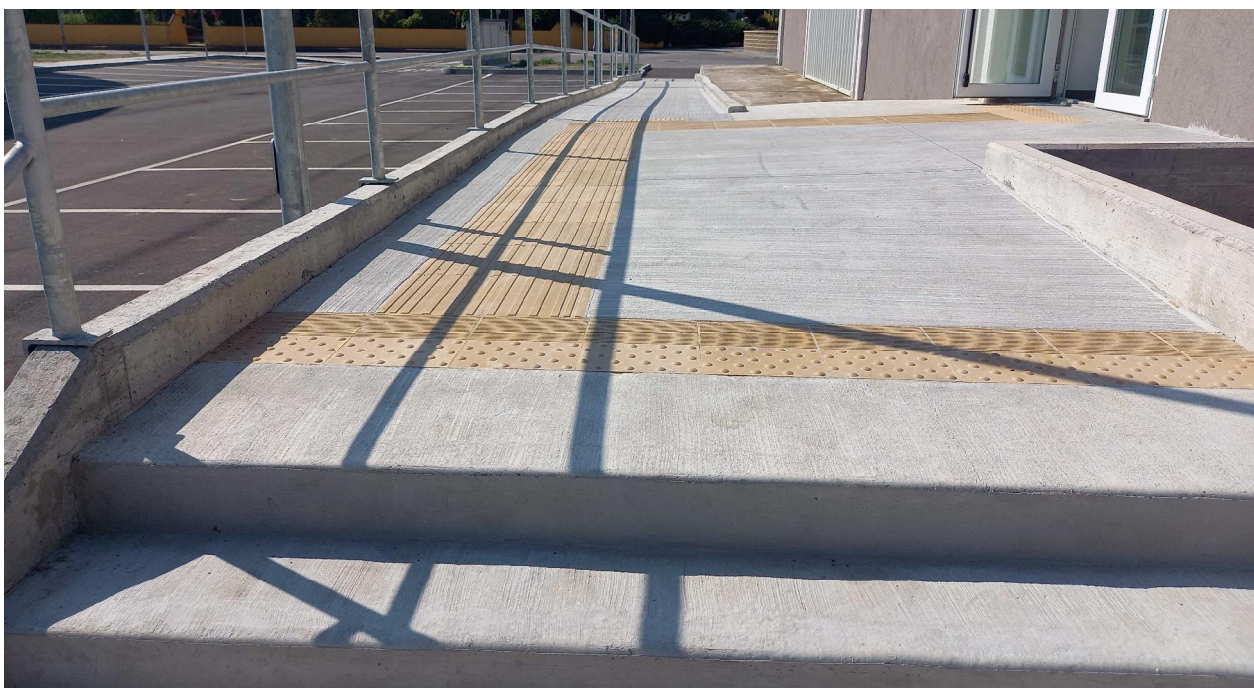
Ingresso alla Scuola Secondaria

Lo spazio adiacente alla porta di ingresso è complanare e con una profondità $\geq 150$ cm?	si, si accede tramite rampa
La larghezza utile di passaggio (LUP) della porta d'accesso è almeno uguale o superiore a 90 cm?	si
Dislivello di ingresso:	1,20 m circa
Tipologia superamento:	con rampa
Presenza campanello con videocitofono:	si

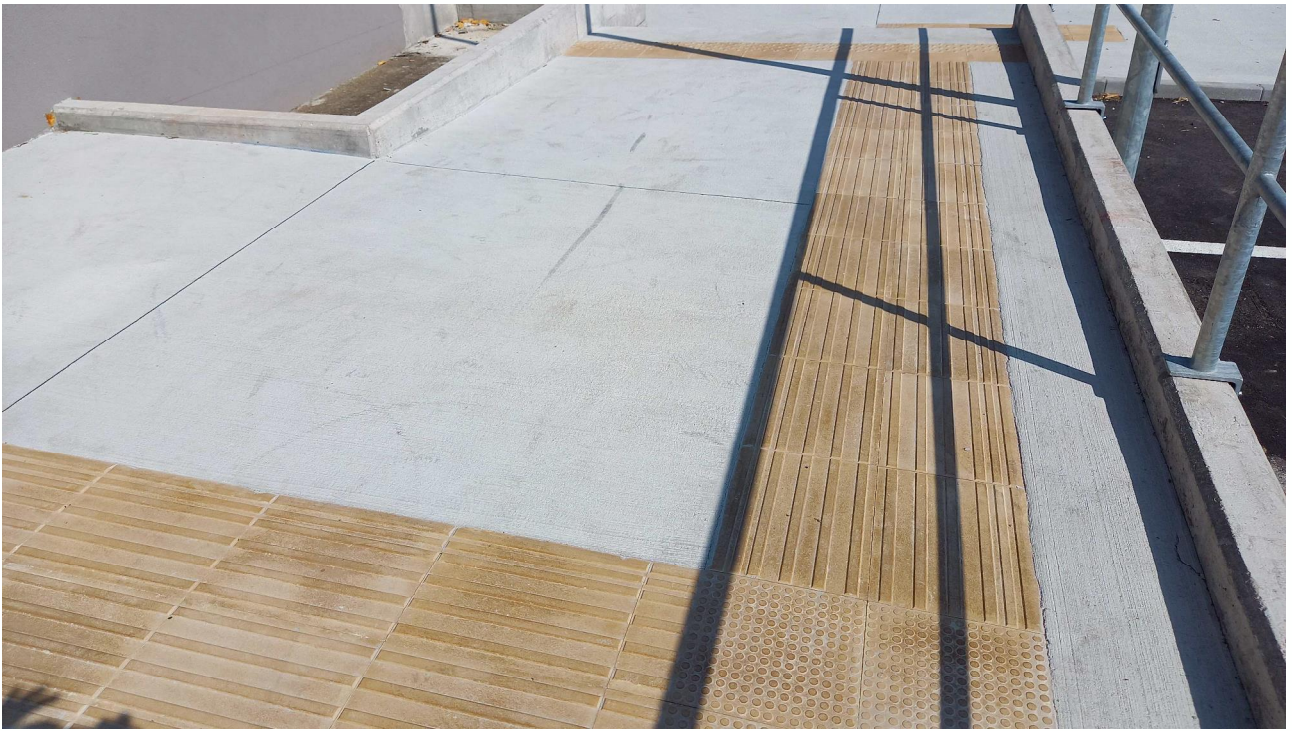
Dettaglio rampa di ingresso alla struttura

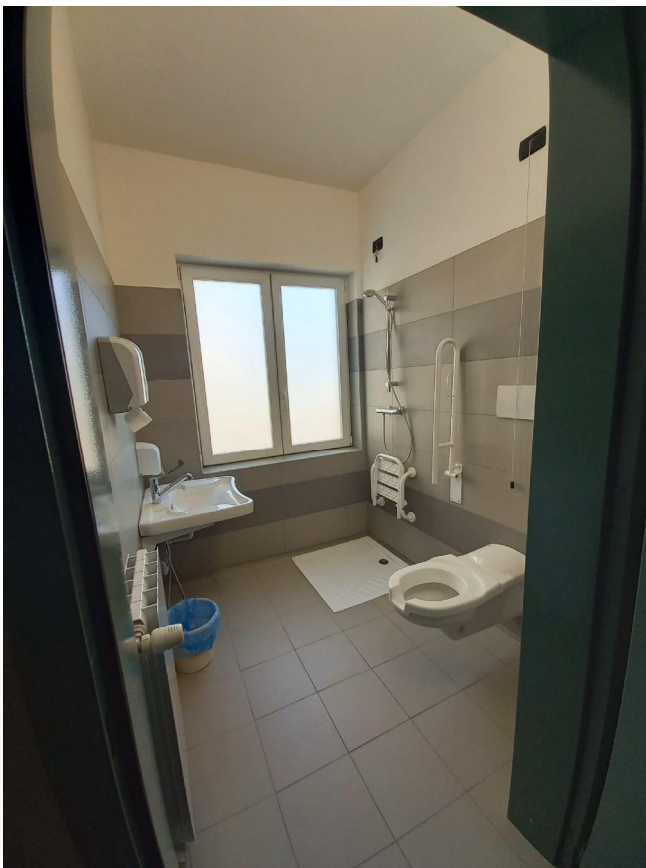
Servizi igienici

Localizzazione piano:	piano terra
Percorso accesso con ostacoli:	no
Verifica delle dimensioni spaziali:	si
Verifica dimensione e posizionamento servizi igienici:	si
Presenza di campanello d'allarme:	si

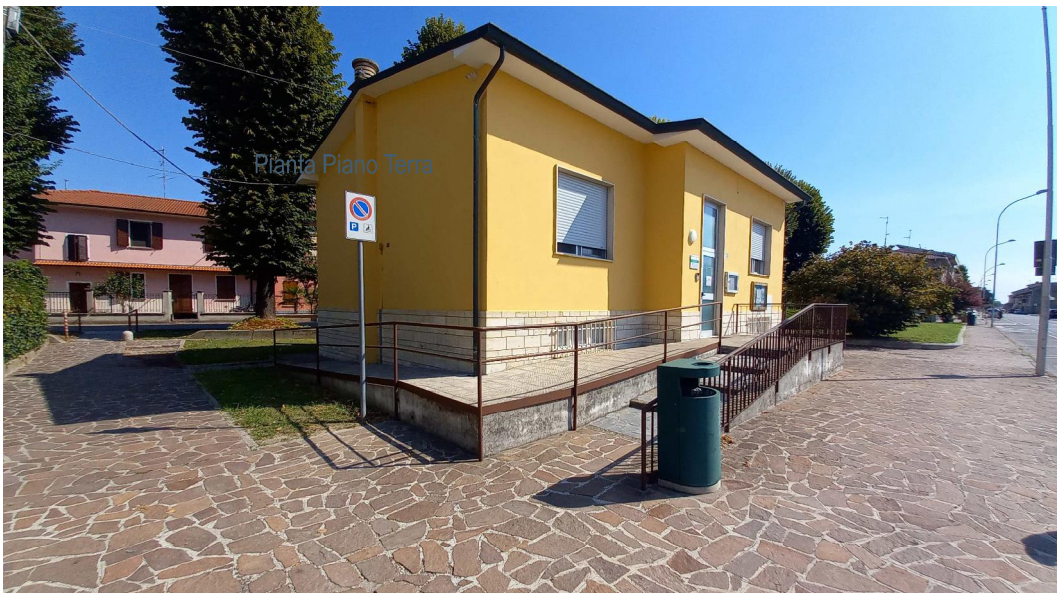
Accesso all'ambulatorio tramite rampa dal parcheggio dedicato

Descrizione parcheggio:	di testa, riservato isolato in area pertinenziale
Numero parcheggi riservati:	1
Segnalazione del parcheggio riservato:	su palo
Collegamento parcheggio-percorso:	marciapiede
Tipo di pavimentazione:	porfido
Dislivello:	assente
Ostacoli:	no
Tipologia ostacoli:	-

Percorso tattile dal parcheggio all'ingresso della struttura

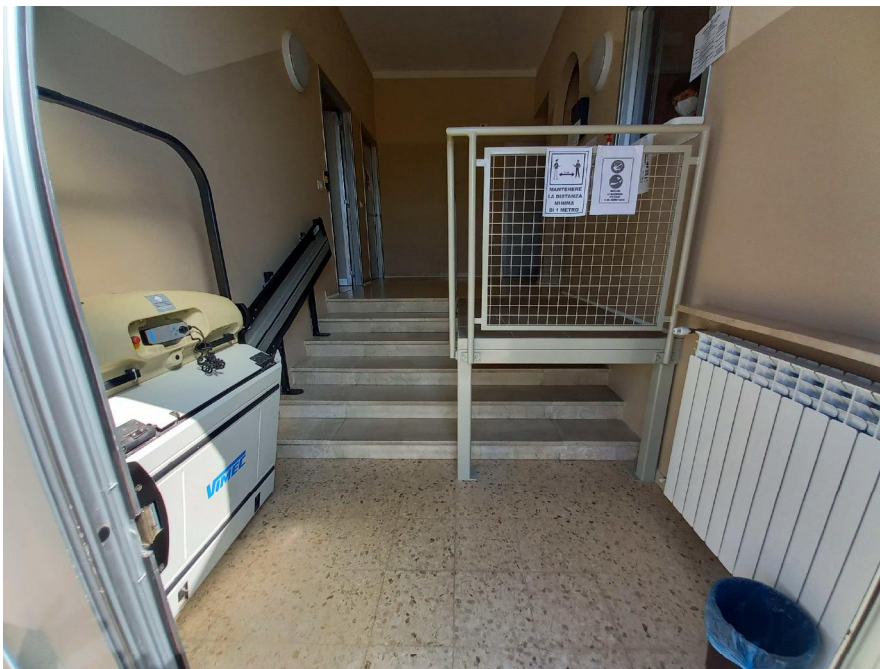
Accesso all'ambulatorio con montascale

Lo spazio adiacente alla porta di ingresso è complanare e con una profondità $\geq 150$ cm?	si, si accede tramite rampa
La larghezza utile di passaggio (LUP) della porta d'accesso è almeno uguale o superiore a 90 cm?	si
Dislivello di ingresso:	50 cm
Tipologia superamento:	con rampa all'esterno, all'interno presente montascale
Presenza campanello con videocitofono:	si

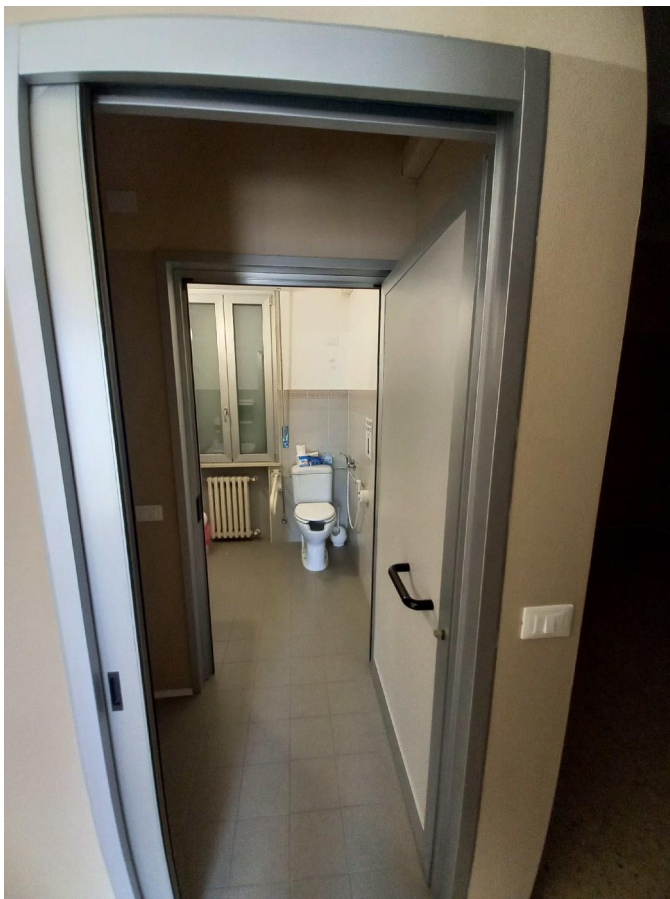
Accesso ai servizi igienici dedicati

Localizzazione piano:	piano terra
Percorso accesso con ostacoli:	no
Verifica delle dimensioni spaziali:	si
Verifica dimensione e posizionamento servizi igienici:	si
Presenza di campanello d'allarme:	si
Presenza luce di emergenza:	si

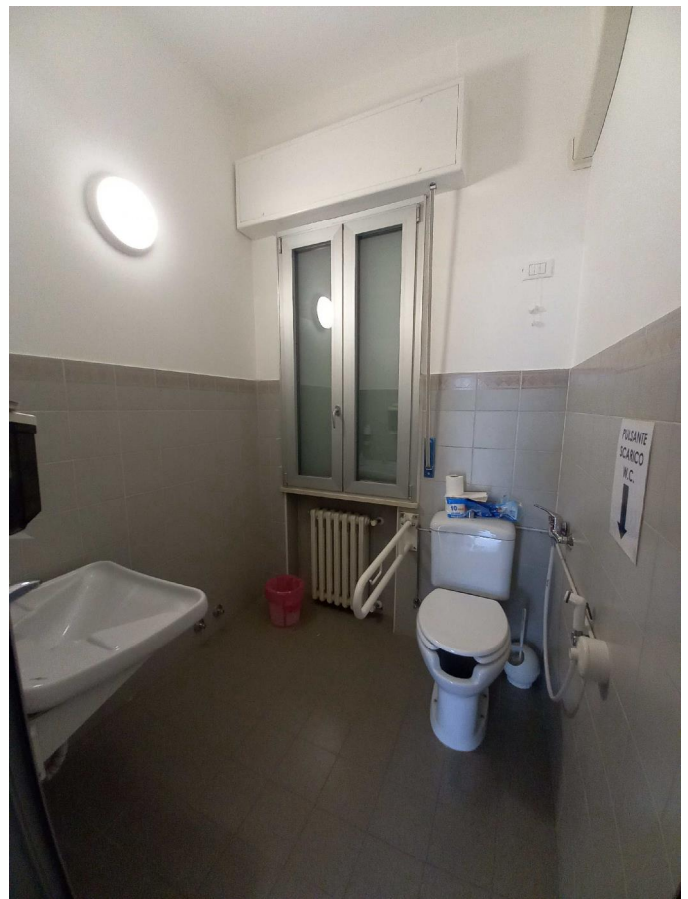
Dettaglio dei servizi igienici

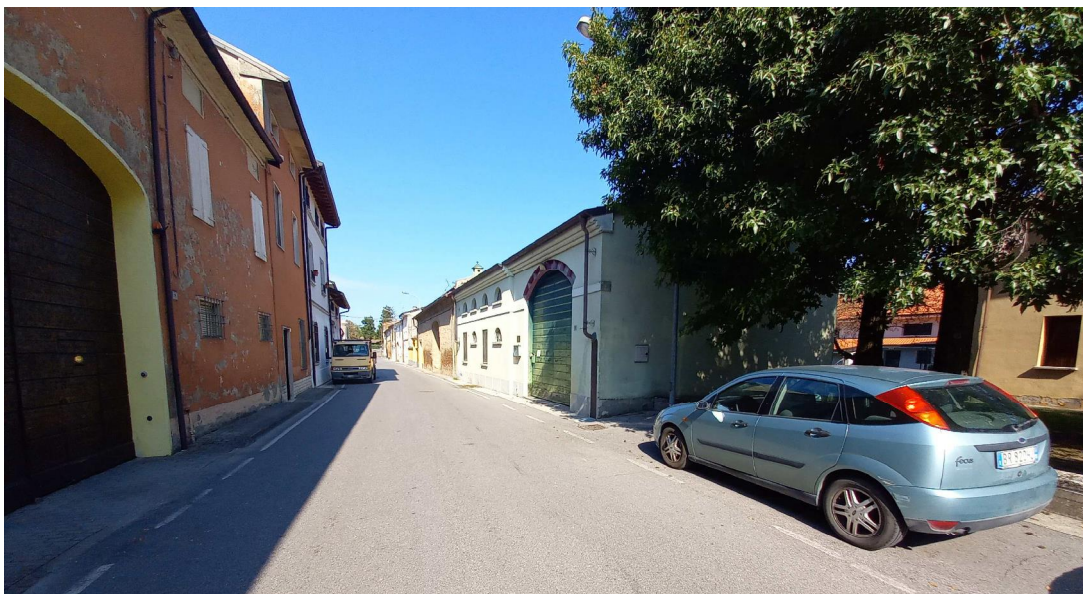
Accesso al centro anziani da Via Mazzini

Descrizione parcheggio:	in linea
Numero parcheggi riservati:	no
Segnalazione del parcheggio riservato:	-
Collegamento parcheggio-percorso:	nessun marciapiede
Tipo di pavimentazione:	asfalto
Dislivello:	assente

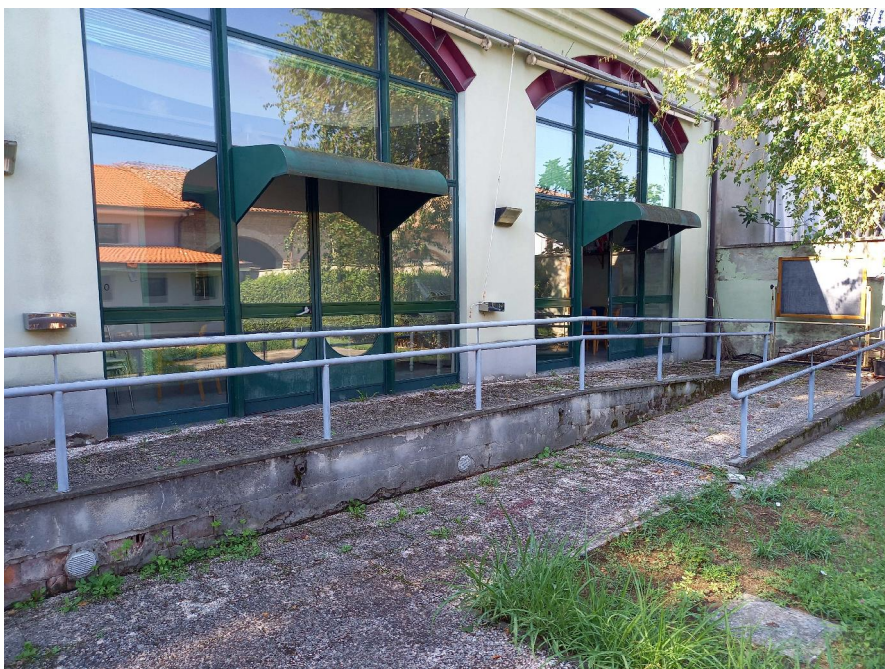
Accesso dal cortile interno, in comune con la sala civica

Lo spazio adiacente alla porta di ingresso è complanare e con una profondità $\geq 150$ cm?	si
La larghezza utile di passaggio (LUP) della porta d'accesso è almeno uguale o superiore a 90 cm?	si
Dislivello di ingresso: Tipologia superamento:	nessun dislivello dall'ingresso principale, dal cortile presente una rampa con rampa dal cortile
Presenza campanello con videocitofono:	no

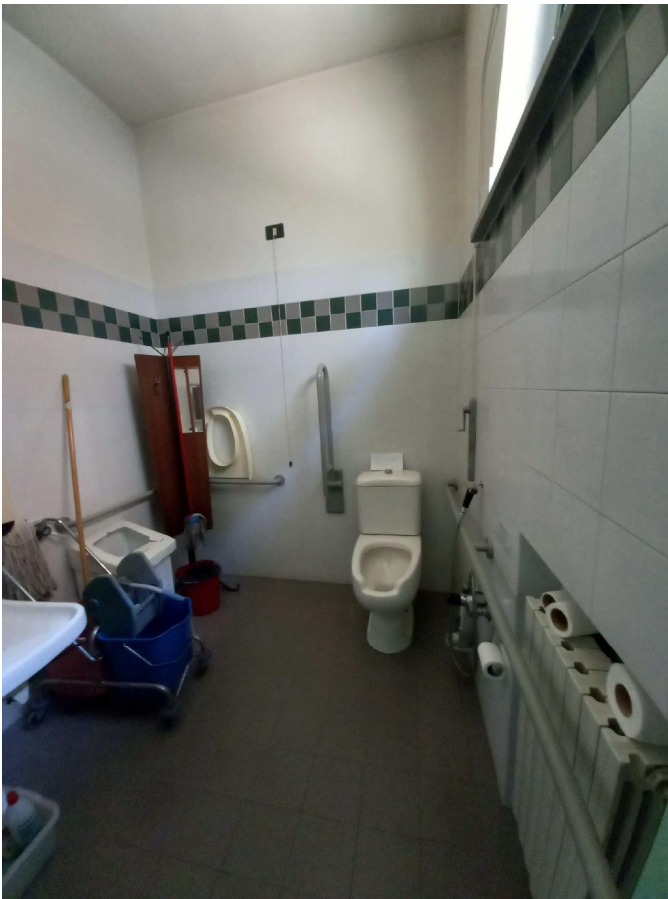
Dettaglio servizi igienici

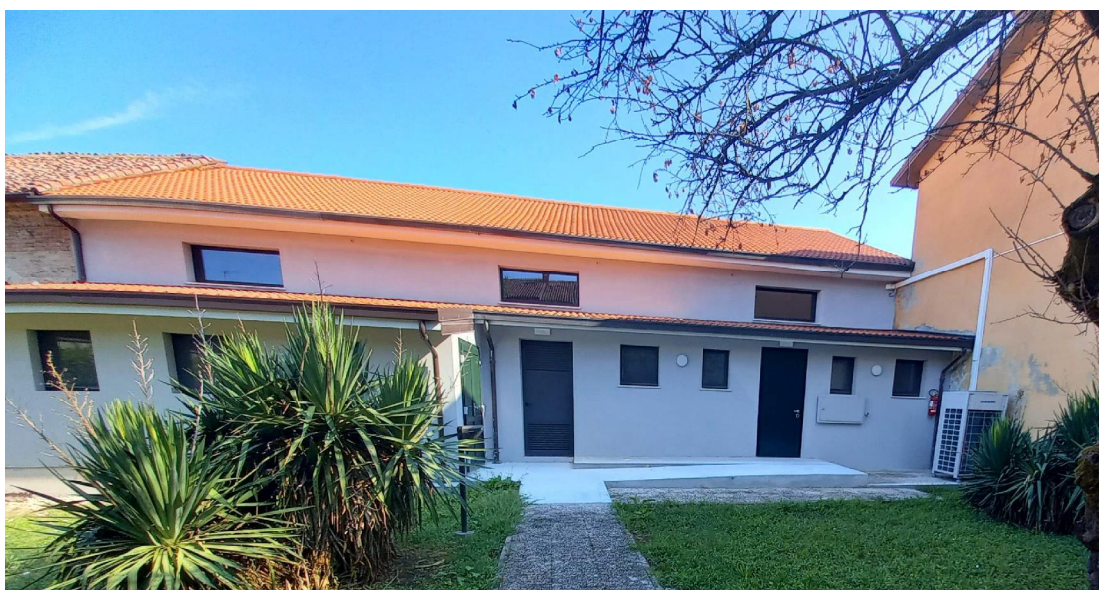
Accesso dal cortile interno

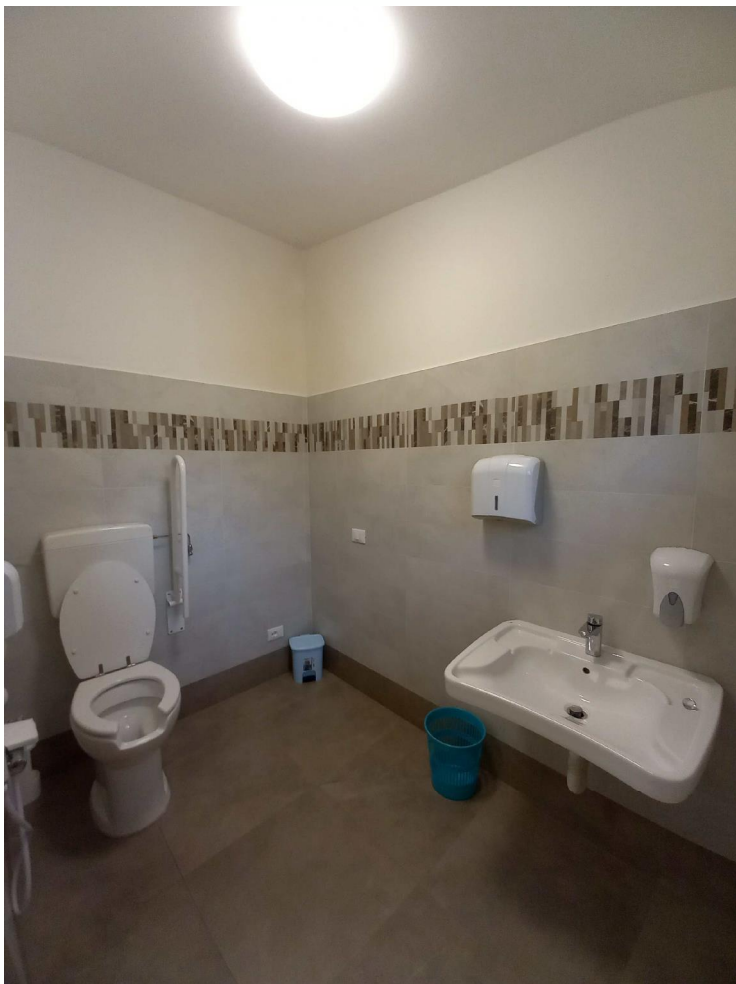
Dettaglio servizi igienici
