**COMUNE DI GUSSOLA  
PROVINCIA DI CREMONA  
PIANO ELIMINAZIONE BARRIERE ARCHITETTONICHE - PEBA**

**DOCUMENTO STRATEGICO**

**marzo 2023**

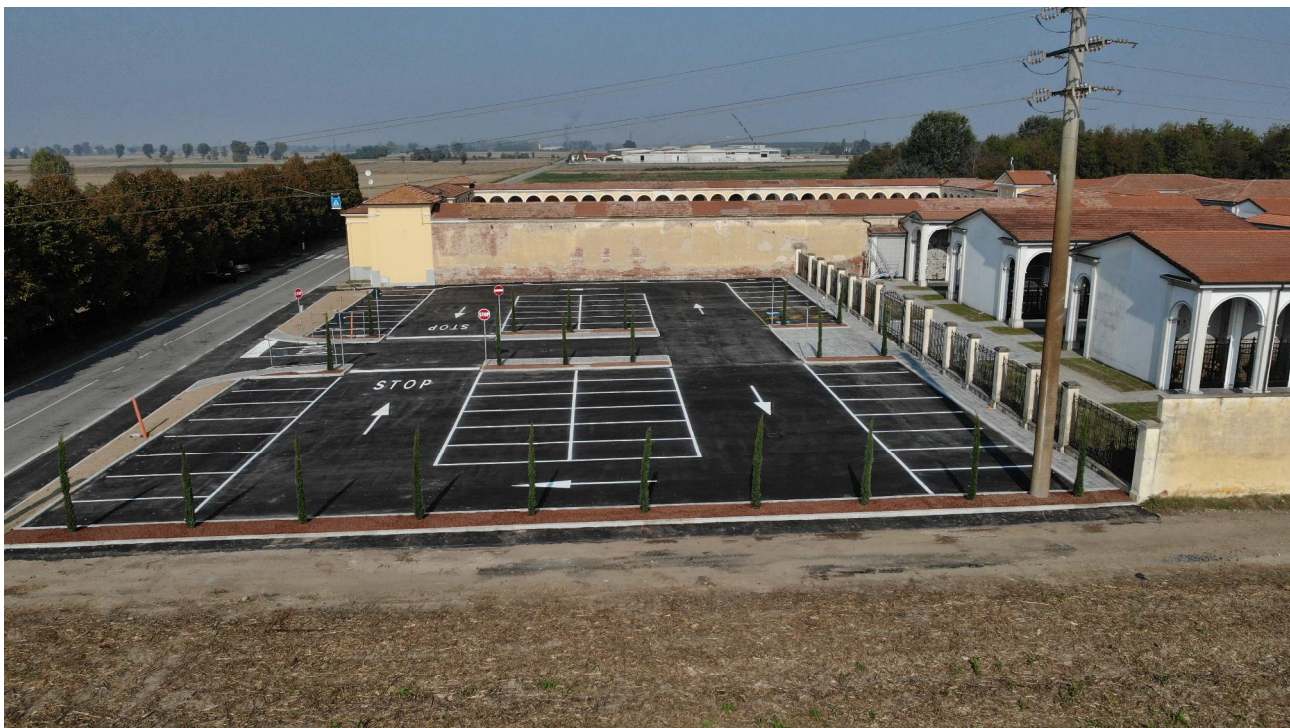
Parcheggio del cimitero di recente realizzazione.

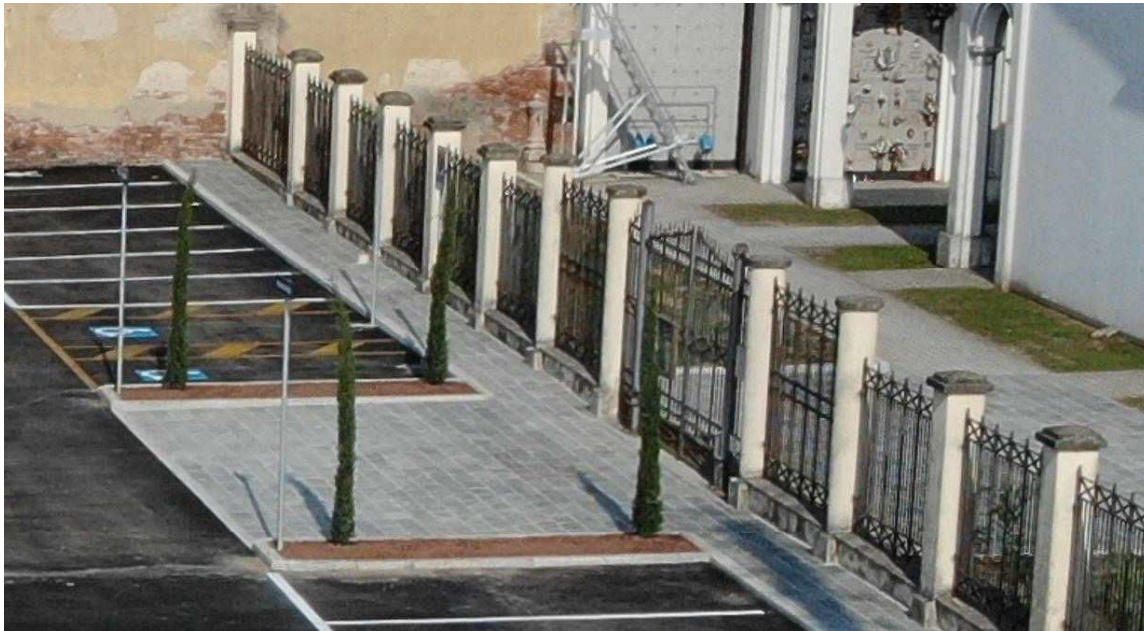
Dettaglio dell'accesso al cimitero dal parcheggio.

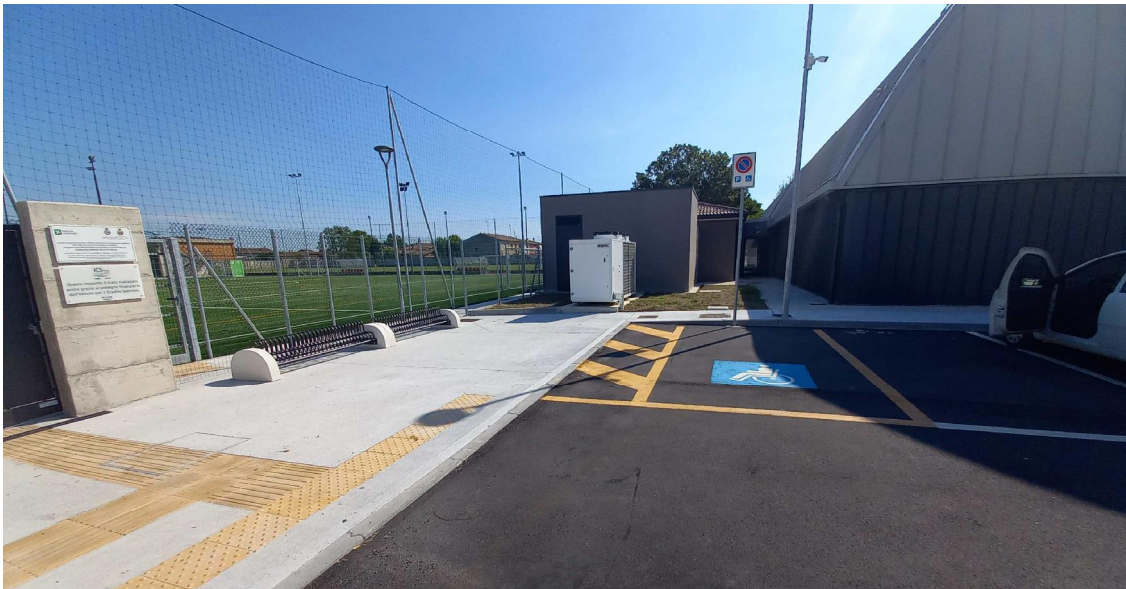
Accesso atleti alla Palatenda

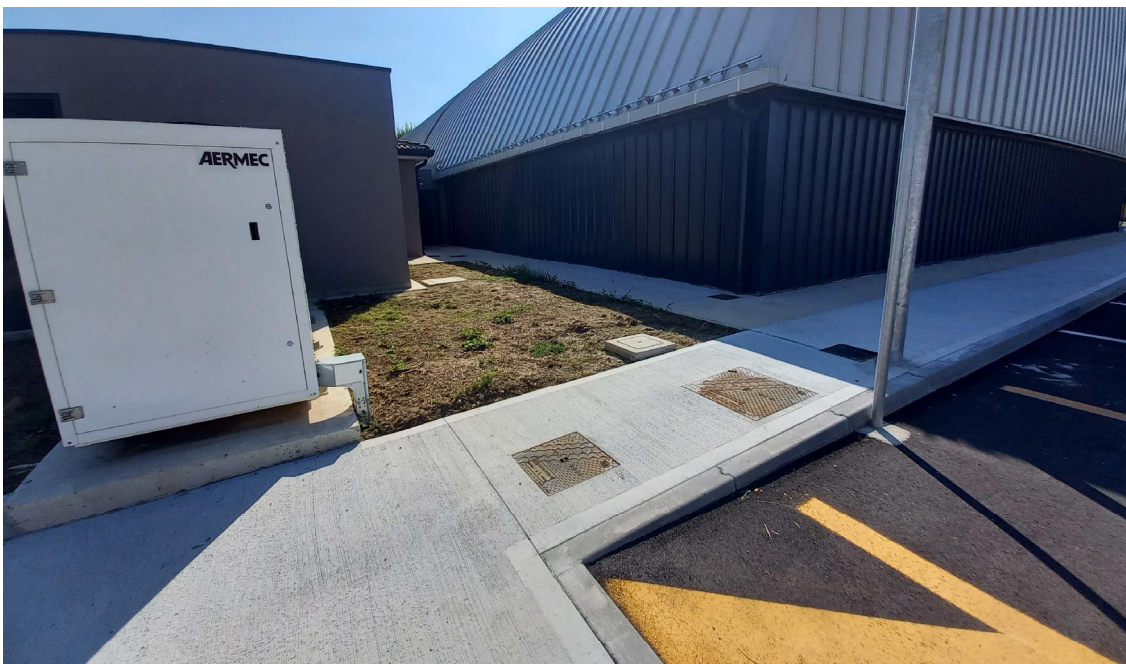
Descrizione parcheggio:	di testa
Numero parcheggi riservati:	2
Segnalazione del parcheggio riservato:	a terra e su palo
Collegamento parcheggio-percorso:	marciapiede
Tipo di pavimentazione:	asfalto, cemento
Dislivello:	assente

Dettaglio del percorso parcheggio - struttura

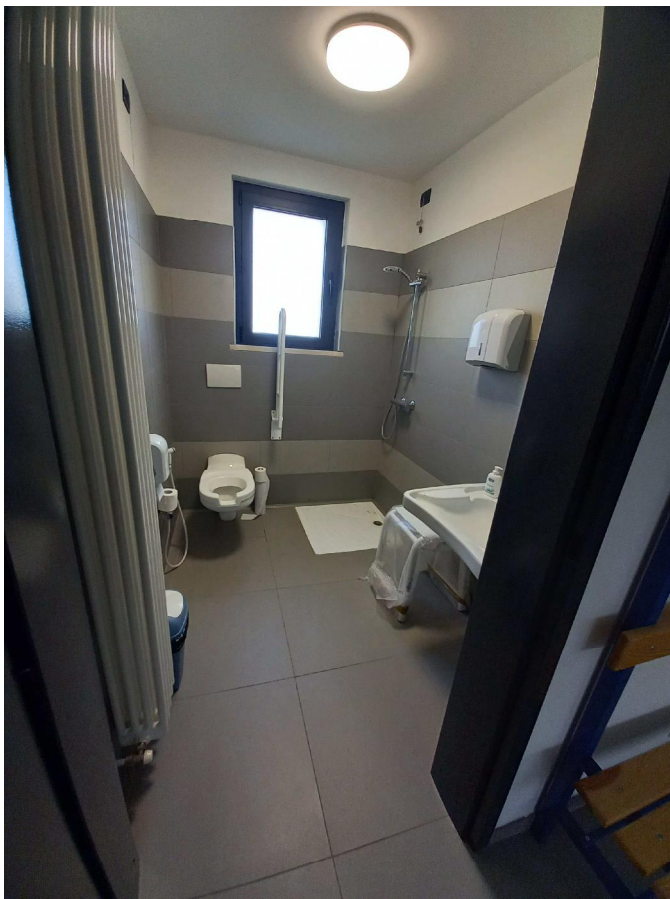
Dettaglio servizi igienici

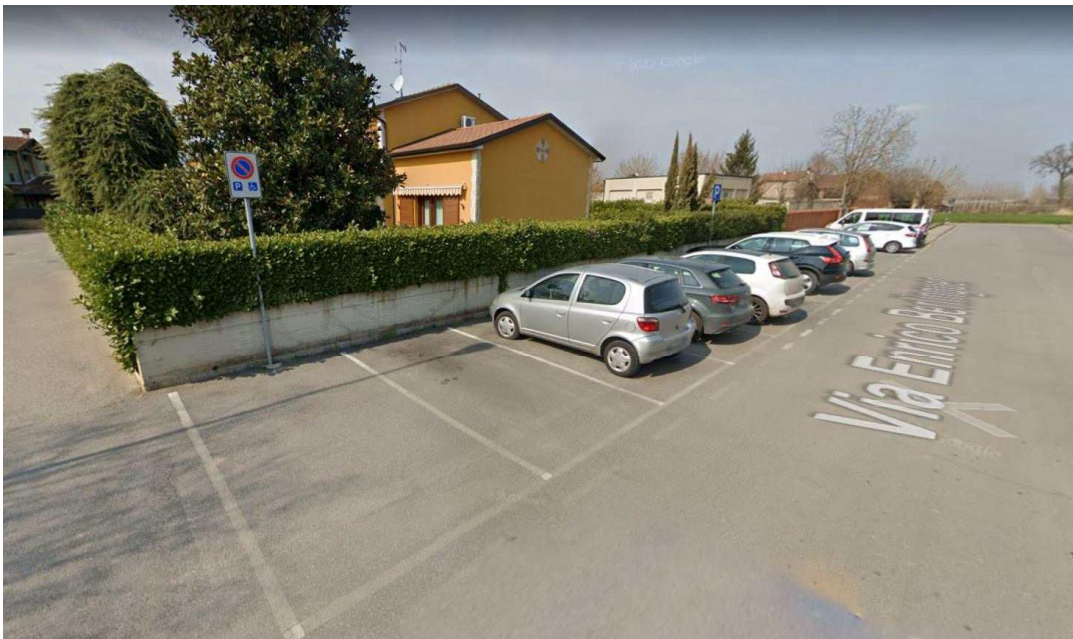
Vista 1 - Parcheggio Via Berlinguer

Descrizione parcheggio:	di testa
Numero parcheggi riservati:	1
Segnalazione del parcheggio riservato:	con palo strada
Collegamento parcheggio-percorso:	
Tipo di pavimentazione:	asfalto
Dislivello:	assente

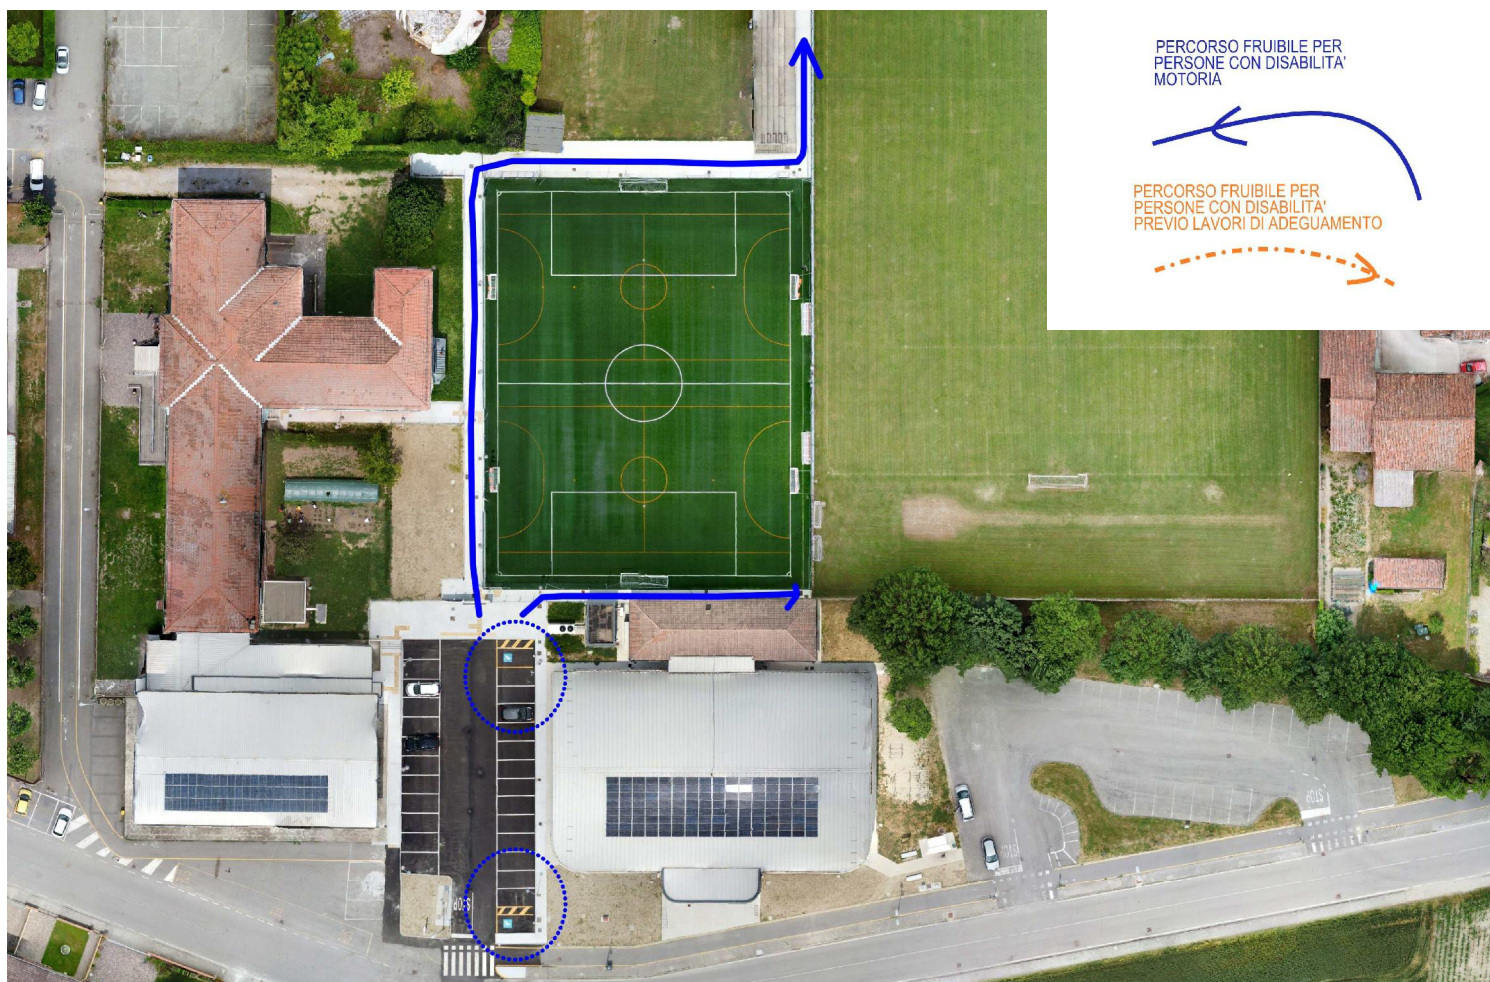
PERCORSO FRUIBILE PER  
PERSONE CON DISABILITA'  
MOTORIA

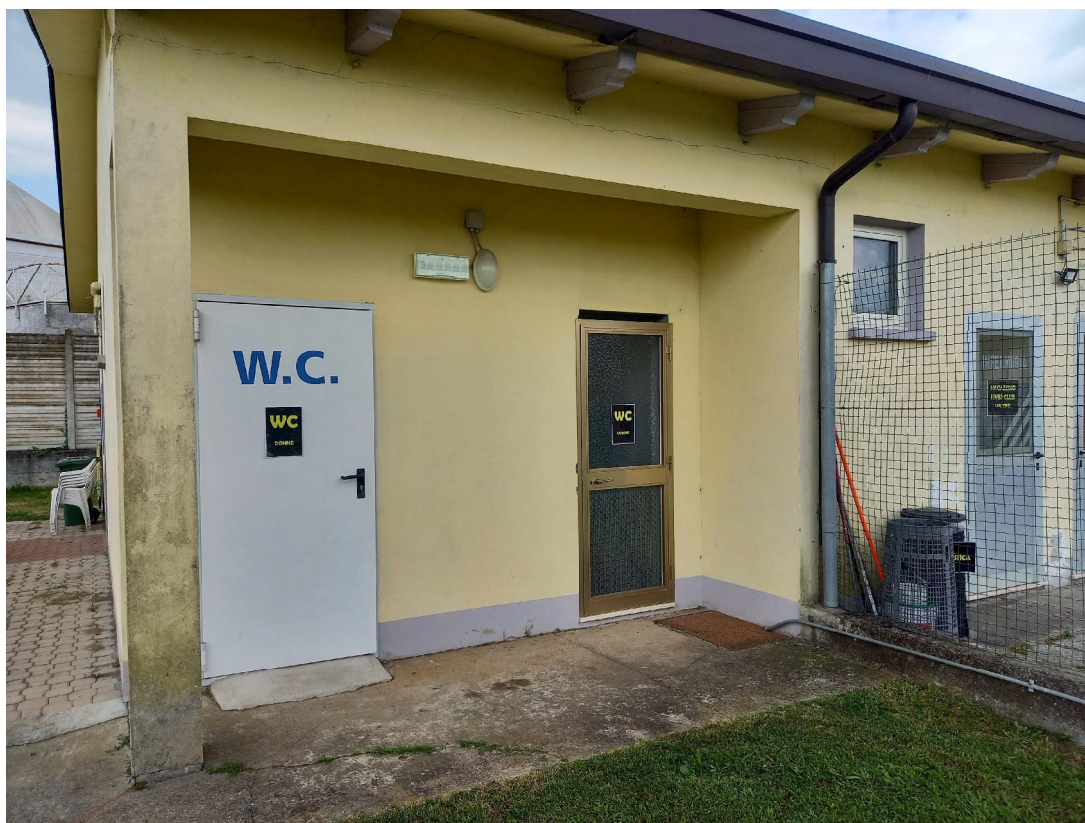
Accesso ai bagni disabili

Localizzazione piano:	piano terra
Percorso accesso con ostacoli:	si
Verifica delle dimensioni spaziali:	si
Verifica dimensione e posizionamento servizi igienici:	si
Presenza di campanello d'allarme:	si
Presenza luce di emergenza:	si

L'amministrazione comunale ha avviato un percorso di riqualificazione del centro sportivo, volte a migliorare la fruibilità da parte degli atleti e dei visitatori.

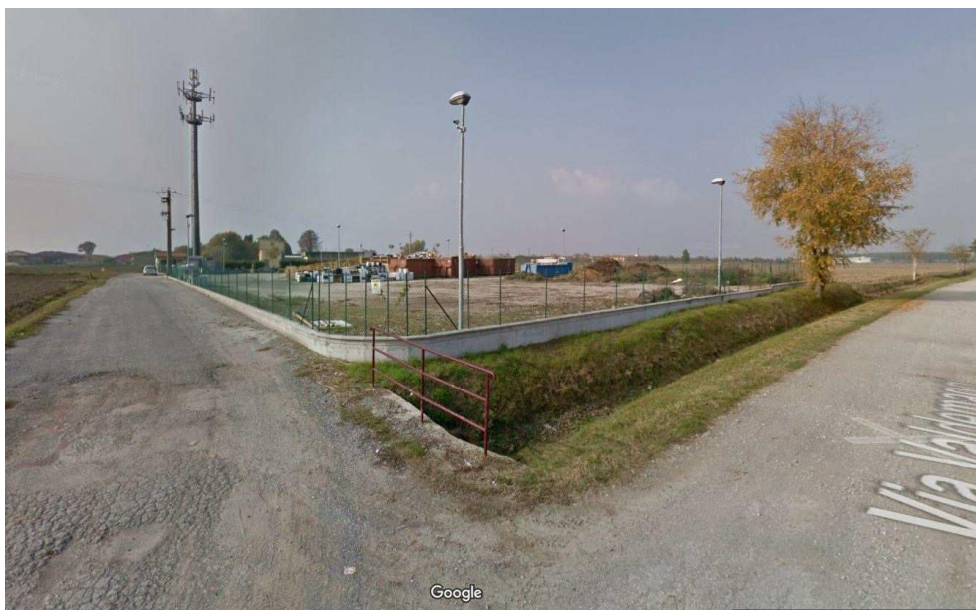
Vista del servizio da Via Valdemaggi

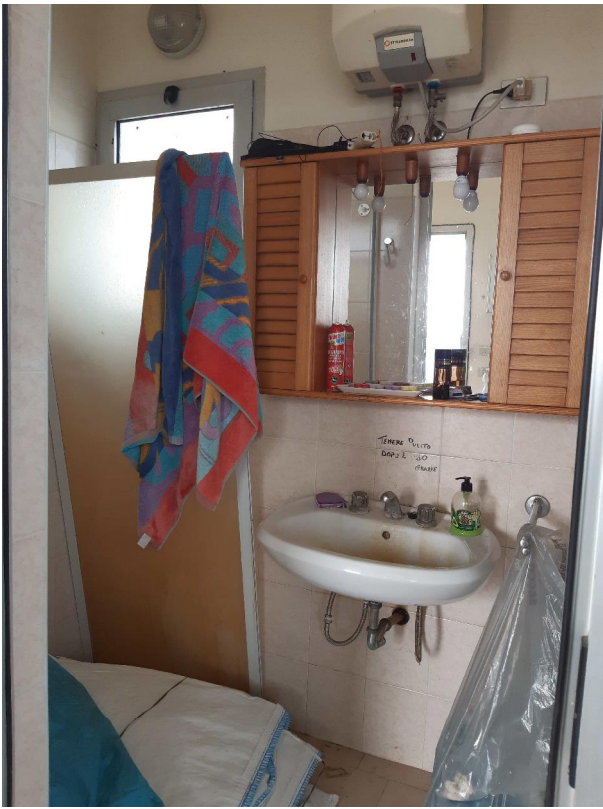
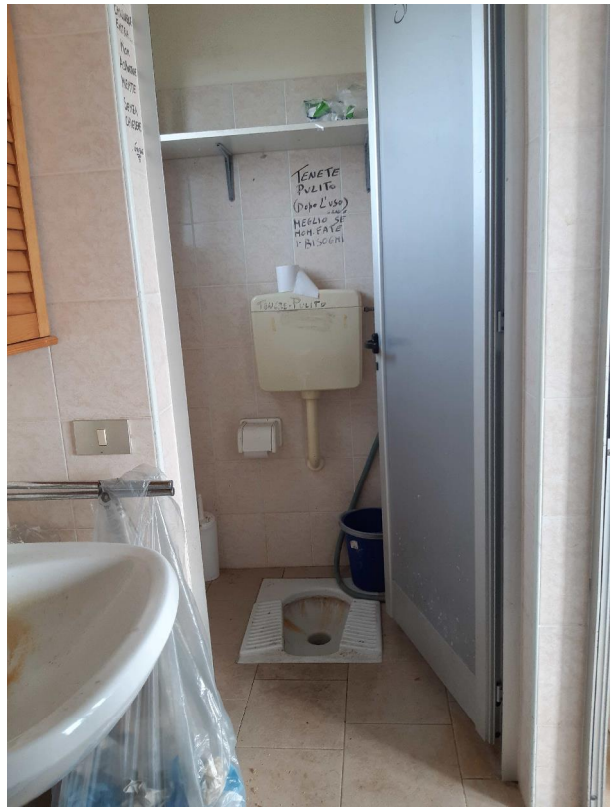
Localizzazione piano:	piano terra
Percorso accesso con ostacoli:	no
Verifica delle dimensioni spaziali:	si
Verifica dimensione e posizionamento servizi igienici:	si
Presenza di campanello d'allarme:	si
Presenza luce di emergenza:	si

Foto dei servizi igienici.

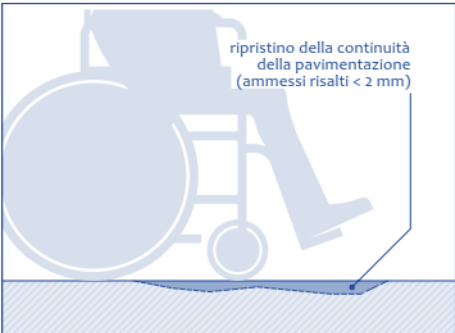
<p>superficie: risalti &lt; 2 mm non sdrucchiolevole (R12) fugatura: &lt; 5 mm e risalti &lt; 2 mm</p> </div> <div style="text-align: center;">

<p>superficie: risalti &lt; 2 mm non sdrucchiolevole (R12) fugatura: &lt; 5 mm e risalti &lt; 2 mm</p> </div> </div> <div style="text-align: center; margin-top: 20px;">

<p>ripristino della continuità della pavimentazione (ammessi risalti &lt; 2 mm)</p> </div> <p style="text-align: right; margin-top: 20px;">(1)</p>

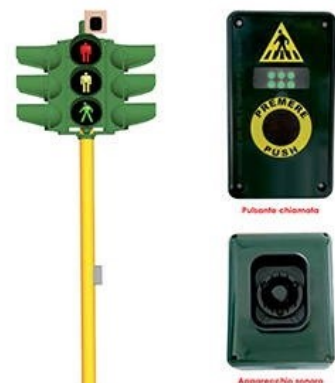
<p>Pulsante chiamata (5)</p> <p>Apparecchio sonoro (6)</p>

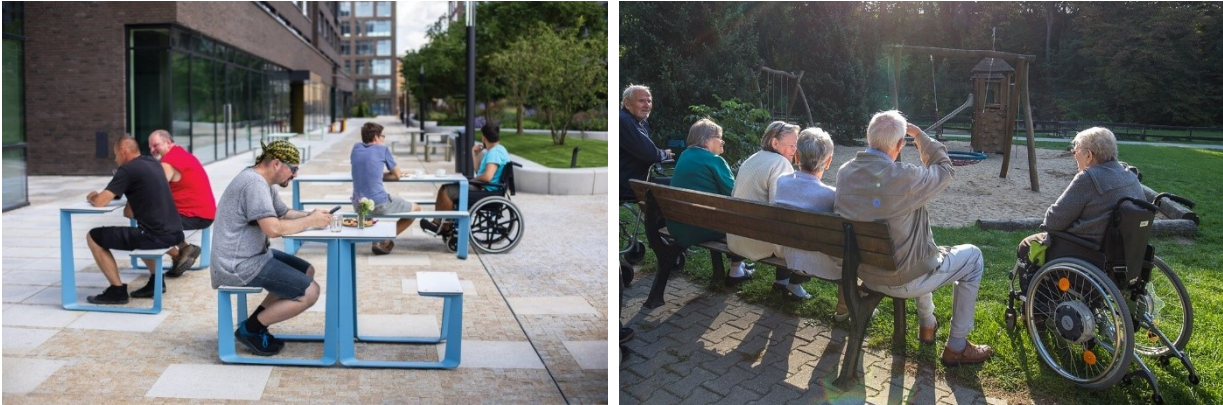
SCHEDA 09_A	09_ARREDO URBANO
	ARREDI E SPAZI PER LA SOSTA
NORME DI RIFERIMENTO	D.P.R. 503/96 D.M. 236/89 L.R. Lombardia 6/89
PRESCRIZIONI E LIVELLI PRESTAZIONALI MINIMI	<p>È opportuno prevedere un adeguata dotazione di spazi liberi per la sosta di persone su sedia a ruote, situate in adiacenza alle sedute esistenti e/o di nuova previsione, sia negli spazi pubblici esterni (piazze, aree attrezzate, parchi, giardini, ecc.), sia negli spazi interni in particolare degli edifici che ospitano servizi pubblici o di interesse pubblico e generale (ingressi, spazi di distribuzione, sale di attesa, ecc.).</p> <p>Le aree di sosta:</p> <ul style="list-style-type: none"> <li>– dovranno avere una larghezza sufficiente a contenere la panchina e lo spazio di sosta per una carrozzina;</li> <li>– lo spazio occupato dalla sedia a ruote dovrà avere una profondità minima di cm.150 ed una larghezza di cm.110 e sarà pavimentato con materiale antisdrucciolevole</li> <li>– dovranno essere complanari al percorso/spazio pedonale o eventualmente raccordato con scivolo di pendenza inferiore al 5%.</li> </ul>

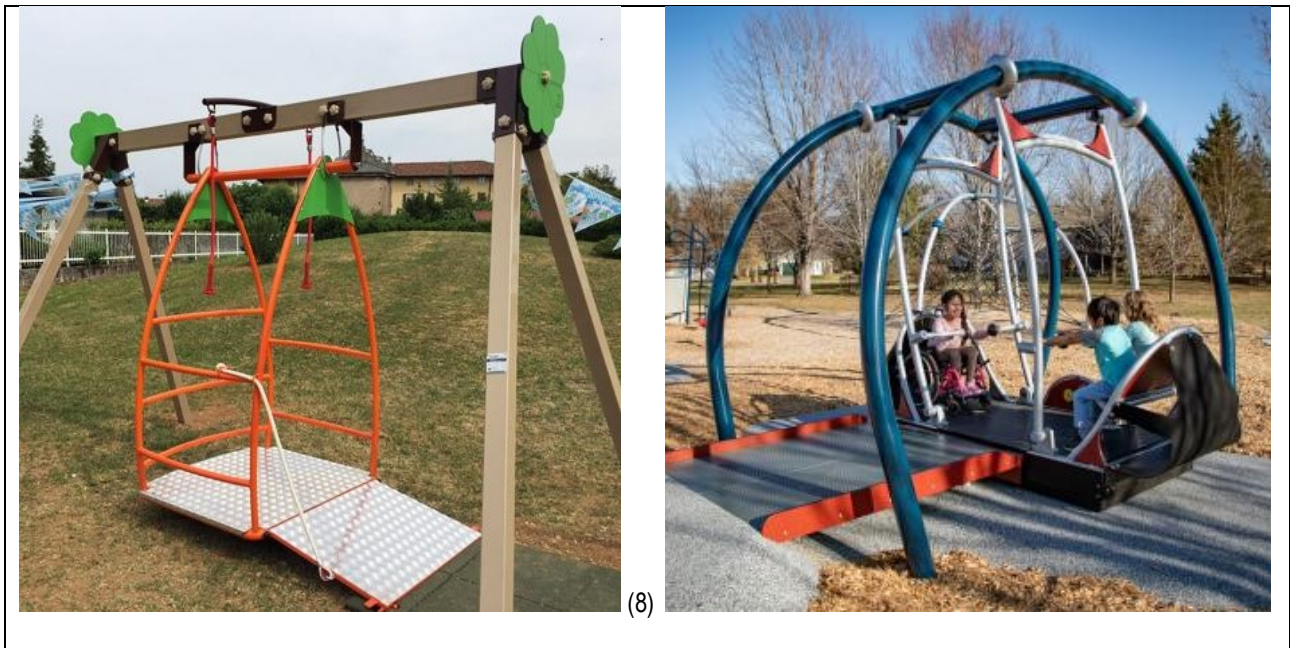
SCHEDA 09_B	09_ARREDO URBANO
	PARCHI E AREE GIOCO INCLUSIVI
NORME DI RIFERIMENTO	D.P.R. 503/96 L 104/92 L 67/2006
PRESCRIZIONI E LIVELLI PRESTAZIONALI MINIMI	<p>La progettazione di parchi e aree gioco all'aperto dovrà fare riferimento alla normativa vigente e in particolare alla norma UNI EN 11123:2004 "Guida alla progettazione dei parchi e delle aree da gioco all'aperto", sia per quanto riguarda i criteri generali di intervento, sia per la fornitura di arredi e giochi. In particolare:</p> <ul style="list-style-type: none"> <li>- all'interno dell'area gioco dovranno essere eliminate le eventuali barriere architettoniche, progettando gli accessi e i vialetti interni in modo che non presentino ostacoli e favoriscano il transito di passeggini e sedie a ruote, in conformità a quanto previsto dalla legge n. 104/1992 e s.m.i.;</li> <li>- dovranno essere rispettati criteri di sicurezza generale del parco giochi (accessi, protezione dal traffico, ecc.) e specifici nell'utilizzo di arredi, attrezzature e materiali sicuri e conformi alle normative vigenti;</li> <li>- i materiali utilizzati dovranno rispettare i criteri ambientali minimi (CAM).</li> </ul>
